VOLVO XC40 4WD

TESTDATO: 13.01.2026

ED33853

CHASSISNR: YV1XZEDVEM2467842

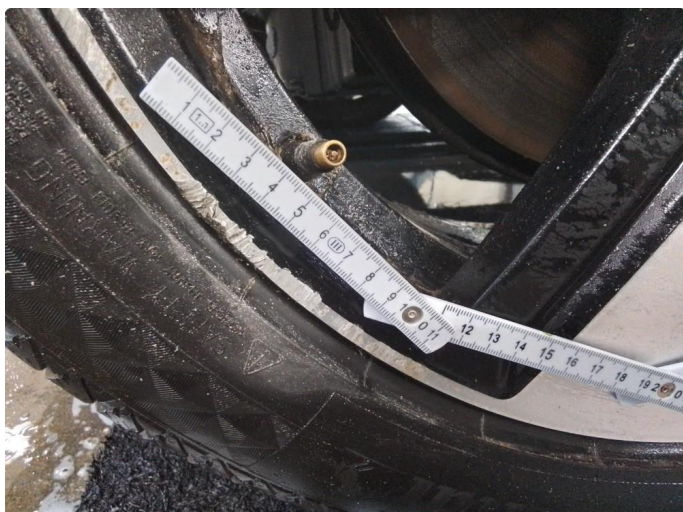
| Punkt | | Beskrivelse | Plassering |
|---|---|---|---|
| 1.1 | Dekk/Felger | kantkjørt felg | høyre bak |

1.1 Kantkjørt felg

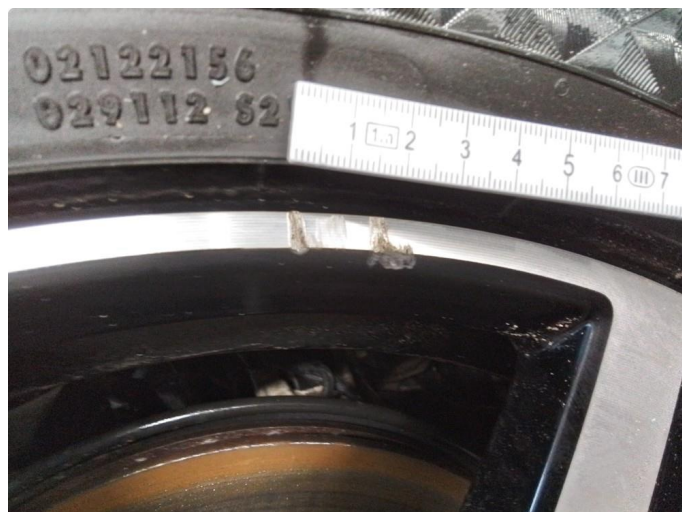
1.1 Kantkjørt felg

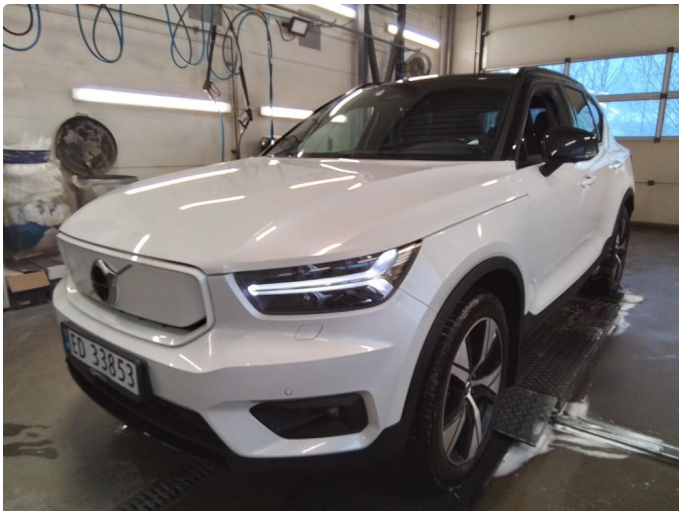
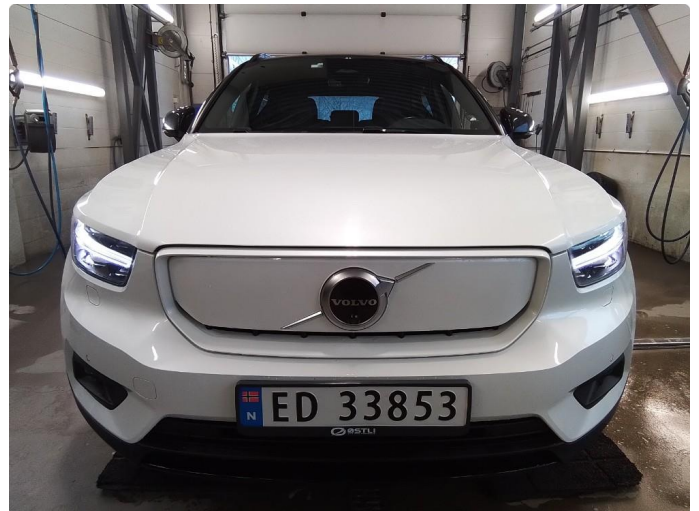
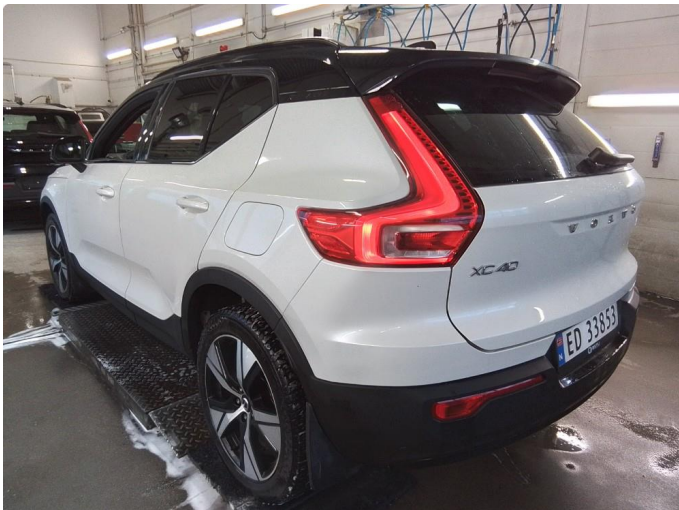
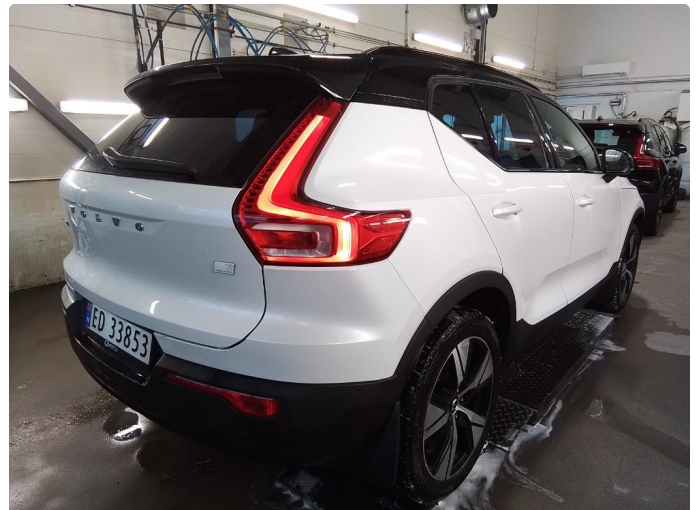
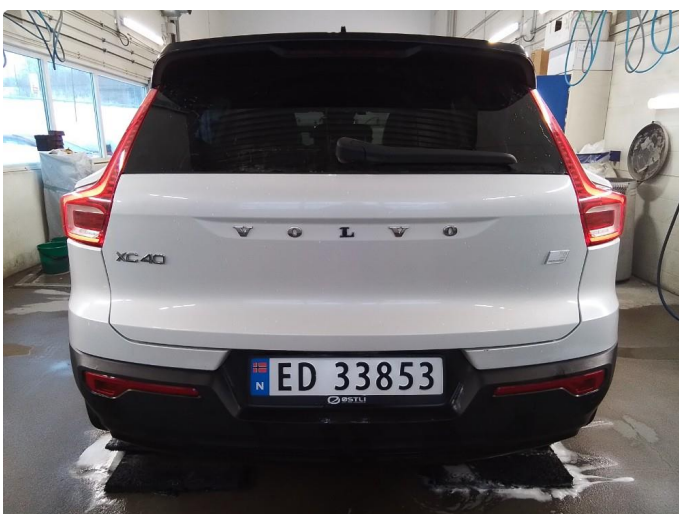
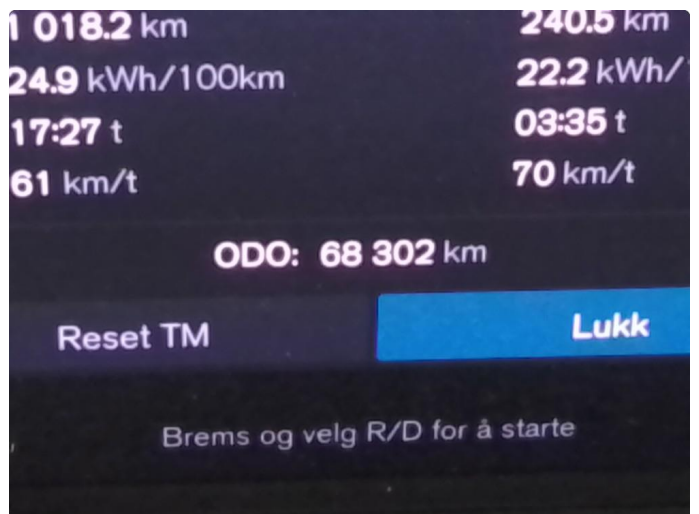
**Wheel Alignment** **PASSED**

Camber Left Front: -1.5°  
Camber Right Front: -1.5°  
Total Front Toe: 0.0°  
Camber Left Rear: -1.5°  
Camber Right Rear: -1.5°  
Total Rear Toe: 0.0°
