**VOLVO XC90 4WD**
**TESTDATO: 12.11.2025**
**KODE: 1868999**

**DS18127**

NBF Tilstandsrapport er utarbeidet av Norges Bilbransjeforbund og Forbrukerrådet.

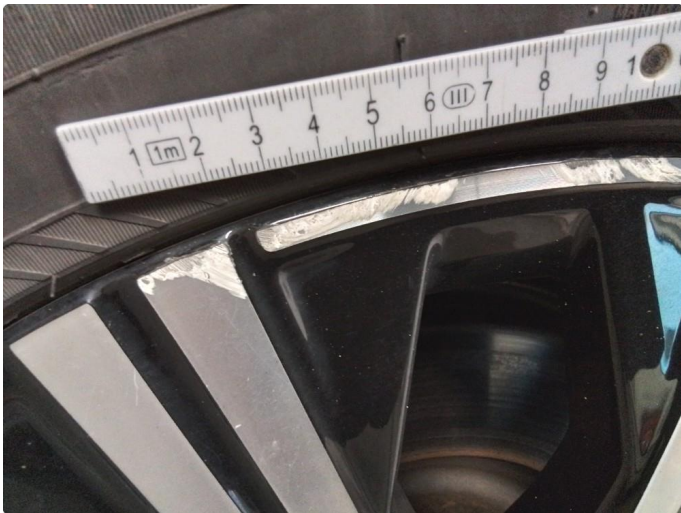
| Punkt | Beskrivelse | Plassering |
|---|---|---|
| 1.1 Dekk/Felger | kantkjørt felg | høyre foran |

1.1 Kantkjørt felg

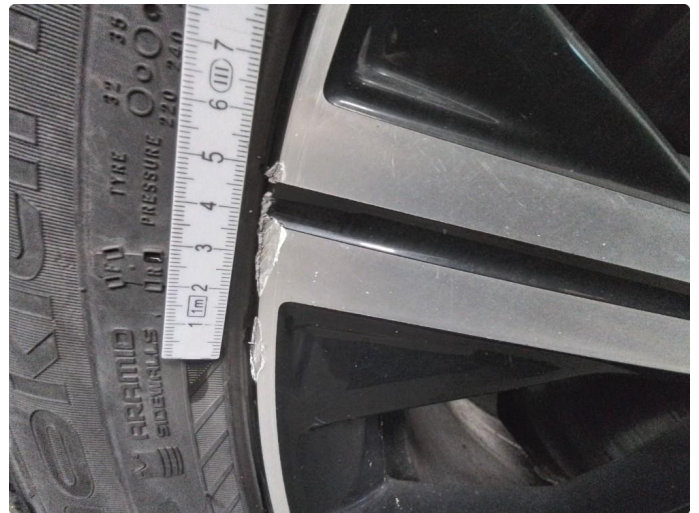
1.1 Kantkjørt felg
