**VOLVO XC40 150 HK AUTOMAT 4WD**
**TESTDATO: 24.02.2026**
**KODE: 1957325**

**FT66328**

NBF Tilstandsrapport er utarbeidet av Norges Bilbransjeforbund og Forbrukerrådet.

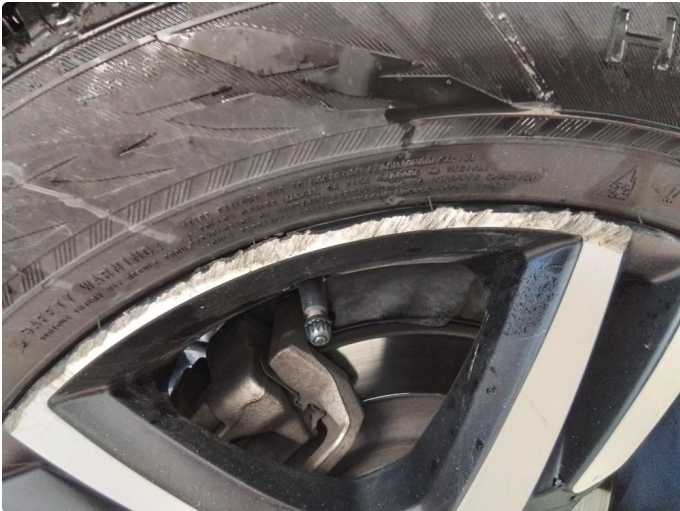
| Punkt | | Beskrivelse | Plassering |
|---|---|---|---|
| 1.1 | Dekk/Felger | kantkjørt felg | høyre bak |

1.1 Kantkjørt felg
