VOLVO C40 4WD

KODE: 1845655

EE64127

NBF Tilstandsrapport er utarbeidet av Norges Bilbransjeforbund og Forbrukerrådet.

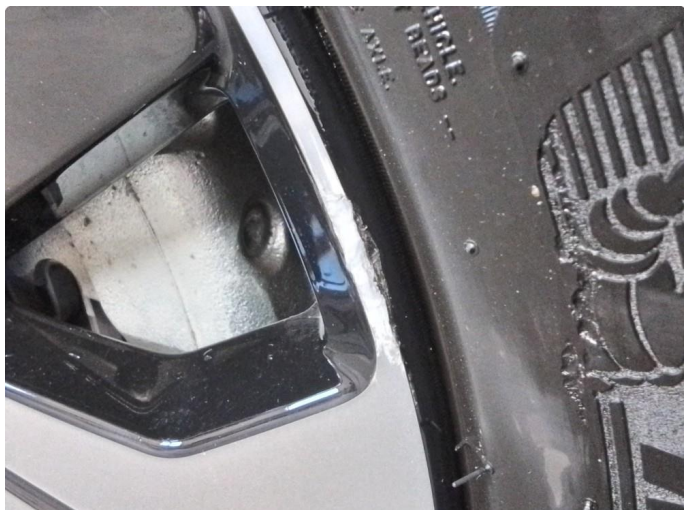
| Punkt | Beskrivelse | Plassering |
|---|---|---|
| 1.1 Dekk/Felger | kantkjørt felg | høyre foran |

1.1 Kantkjørt felg

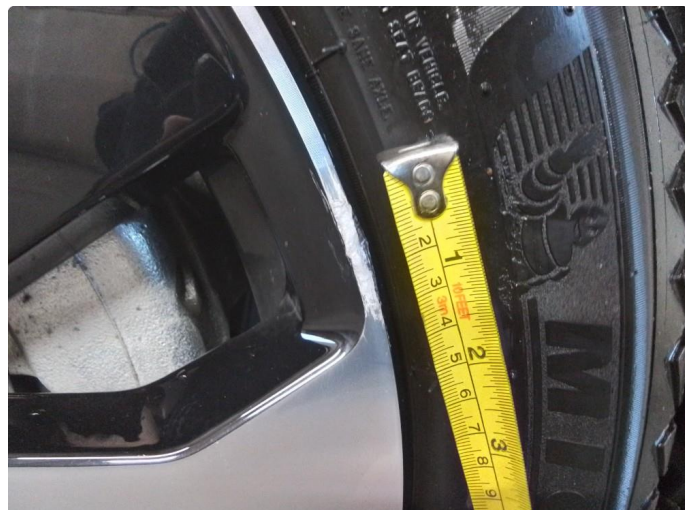
1.1 Kantkjørt felg
