VOLVO V40 CROSS COUNTRY / M 190 HK AUTOMAT 4WD

TESTDATO: 24.08.2026

NBF Tilstandsrapport er utarbeidet av Norges Bilbransjeforbund og Forbrukerrådet.

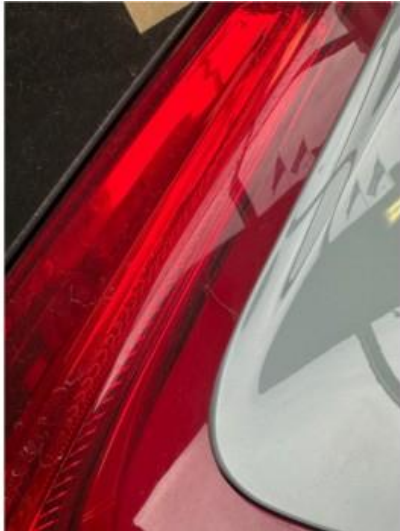
| Punkt | | Beskrivelse | Plassering |
|---|---|---|---|
| 1.1 | Lys bak | Lita sprekk i lys høyre bak | |

1.1 Lita sprekk i lys høyre bak
