POLESTAR POLESTAR 3 / Y 4WD

CHASSISNR: YSMYKEAE5SB024858

NBF Tilstandsrapport er utarbeidet av Norges Bilbransjeforbund og Forbrukerrådet.

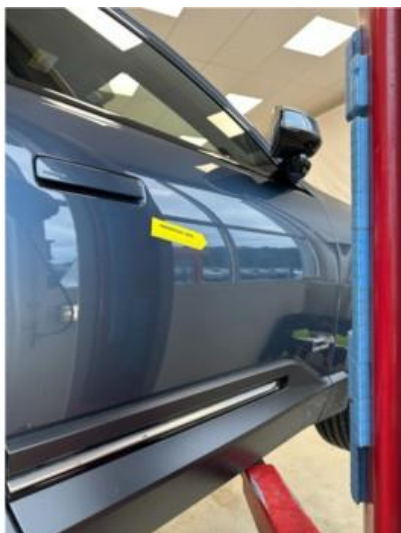
| Punkt | Beskrivelse | Plassering |
|---|---|---|
| 1.1 Dører | Liten ubetydelig p-bulk i dør høyre foran | |

1.1 Liten ubetydelig p-bulk i dør høyre foran
