POLESTAR POLESTAR 2 4WD
TESTDATO: 19.07.2024
KODE: 1462486

ED42399	40 875 KM	19.11.2021 Førstegang registrert	Elektrisk
----------------	------------------	--	------------------

NBF Tilstandsrapport er utarbeidet av Norges Bilbransjeforbund og Forbrukerrådet.

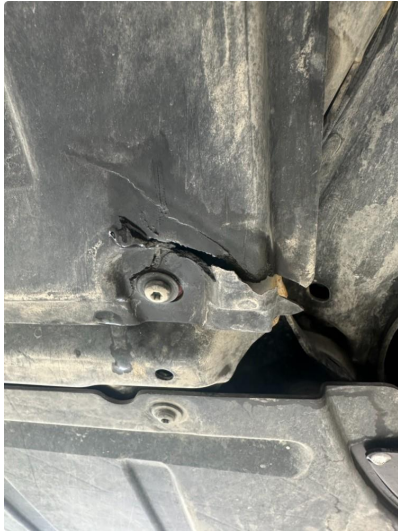
Punkt	Beskrivelse	Plassering
1. EKSTERIØR		
1.1 Under bil	Liten skade i beskyttelsesplate under motor. Ingen praktisk betydning

1.1 Liten skade i beskyttelsesplate under motor.
Ingen praktisk betydning
