VOLVO XC40 4WD
TESTDATO: 02.10.2024
KODE: 1523397

EC29636

CHASSISNR: YV1XZEDVEM2540194	BRUKTIMPORT: Nei
KJØRETØY: Personbil	FRIST FOR PKK: 22.02.2025

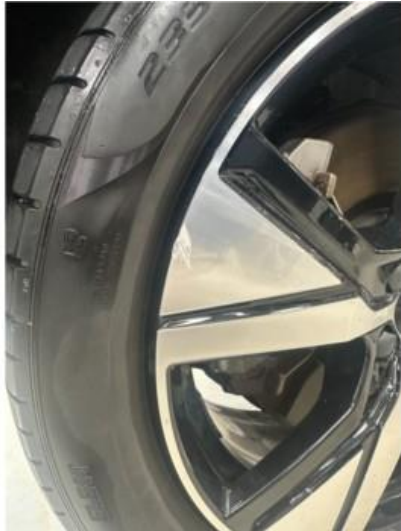
Punkt	Beskrivelse	Plassering
1. EKSTERIØR		
1.1 Dekk/Felger	En sommerfelg litt kantkjørt

1.1 En sommerfelg litt kantkjørt
