VOLVO C40 4WD

TESTDATO: 27.10.2025

NBF Tilstandsrapport er utarbeidet av Norges Bilbransjeforbund og Forbrukerrådet.

## OPPSUMMERT STATUS PÅ KJØRETØY

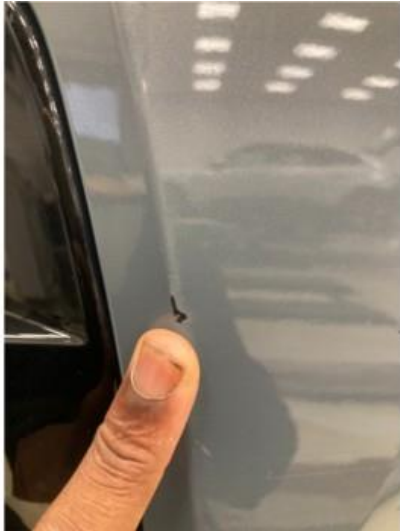
| Punkt | | Beskrivelse | Plassering |
|---|---|---|---|
| 1.1 | Støtfanger | Lite hakk i fanger venstre foran. Lakkeres forenklet | |

1.1 Lite hakk i fanger venstre foran. Lakkeres forenklet
