VOLVO XC40 4WD
TESTDATO: 28.03.2025
KODE: 1678327

ED79237	45 402 KM	21.03.2022 Førstegang registrert	Elektrisk
----------------	------------------	--	------------------

NBF Tilstandsrapport er utarbeidet av Norges Bilbransjeforbund og Forbrukerrådet.

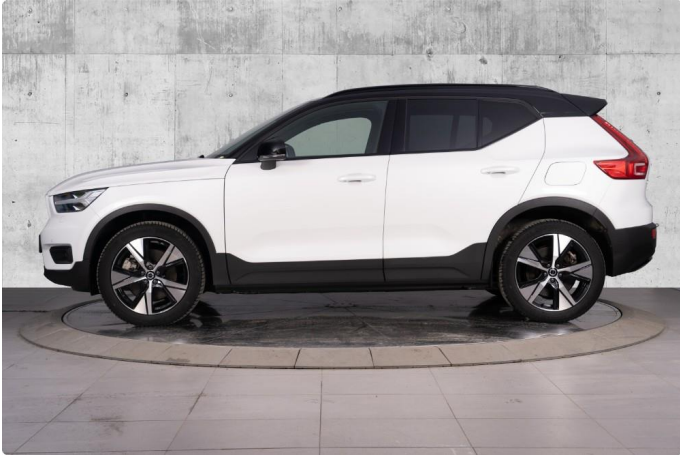
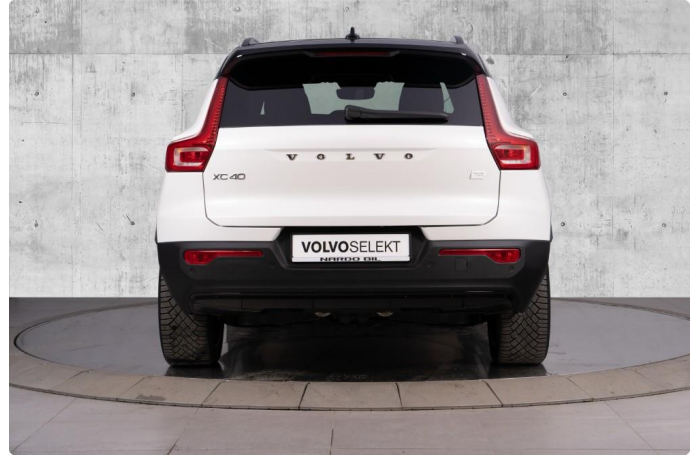
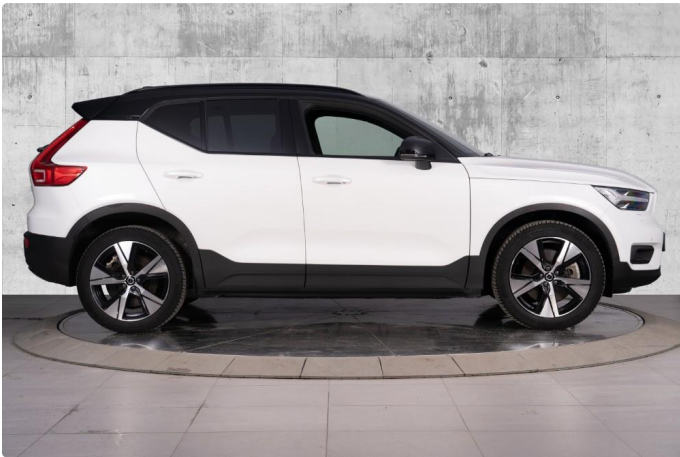
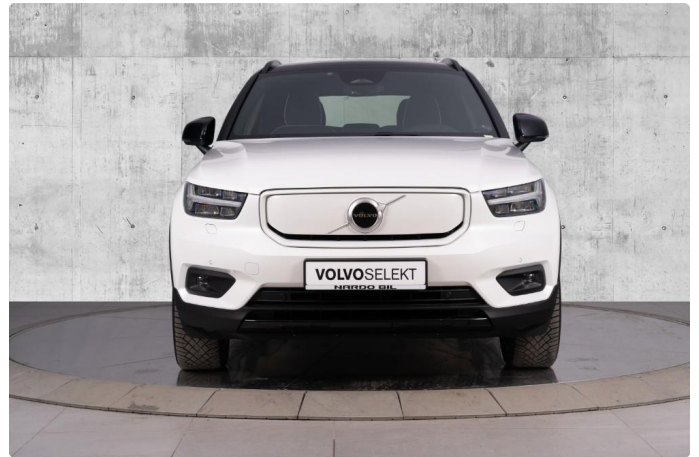
Punkt	Beskrivelse	Plassering
1. EKSTERIØR		
1.1 Dekk/Felger	En sommerfelg litt kantkjørt + en ubetydelig dekkskade

1.1 En sommerfelg litt kantkjørt + en ubetydelig dekkskade
