VOLVO XC40 4WD

TESTDATO: 15.01.2026

CHASSISNR: YV1XZEDV8P2988368

NBF Tilstandsrapport er utarbeidet av Norges Bilbransjeforbund og Forbrukerrådet.

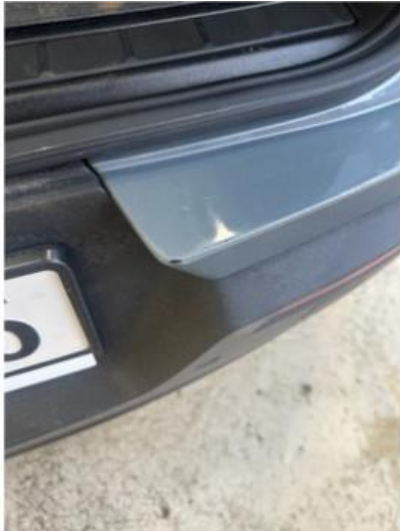
| Punkt | | Beskrivelse | Plassering |
|---|---|---|---|
| 1.1 | Støtfanger | Lite hakk i fanger bak. Lakkeres forenklet | |

1.1 Lite hakk i fanger bak. Lakkeres forenklet
