VOLVO XC40 4WD
TESTDATO: 19.03.2025
KODE: 1669084

CHASSISNR: YV1XZEDVXP2025679	BRUKTIMPORT: Nei
KJØRETØY: Personbil	FRIST FOR PKK: 17.02.2027

NBF Tilstandsrapport er utarbeidet av Norges Bilbransjeforbund og Forbrukerrådet.

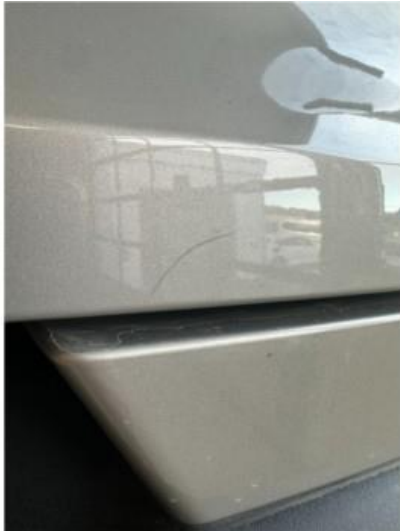
Punkt	Beskrivelse	Plassering
1. EKSTERIØR		
1.1 Bakluke	Lita ripe i bakluke. Dempes med rubbing polering

1.1 Lita ripe i bakluke. Dempes med rubbing polering
