**VOLVO XC40 4WD**
**TESTDATO: 12.09.2025**
**KODE: 1744850**

**EE11054**

NBF Tilstandsrapport er utarbeidet av Norges Bilbransjeforbund og Forbrukerrådet.

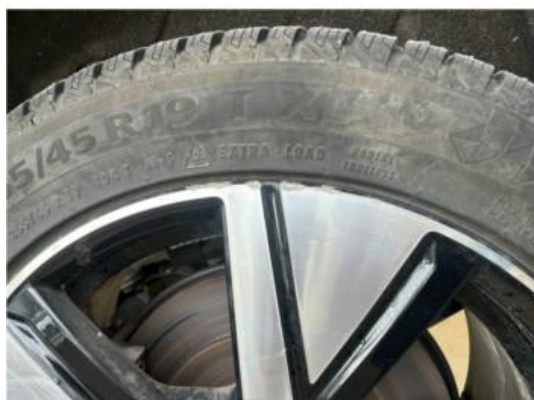
| Punkt | | Beskrivelse | Plassering |
|---|---|---|---|
| 1.1 | Dekk/Felger | 2 stk vinterfelger litt kantkjørt | |

1.1 2 stk vinterfelger litt kantkjørt

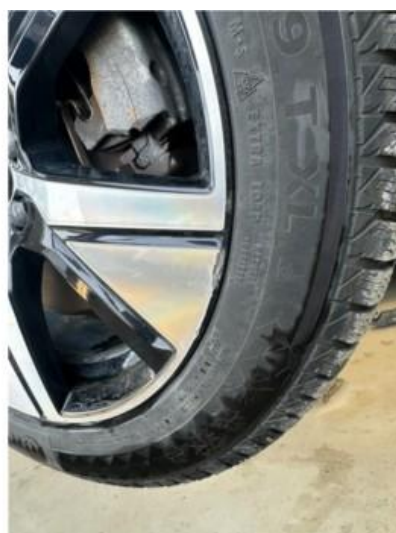
1.1 2 stk vinterfelger litt kantkjørt
