VOLVO V90 T8 TWIN ENGINE 4WD

TESTDATO: 17.07.2025

NBF Tilstandsrapport er utarbeidet av Norges Bilbransjeforbund og Forbrukerrådet.

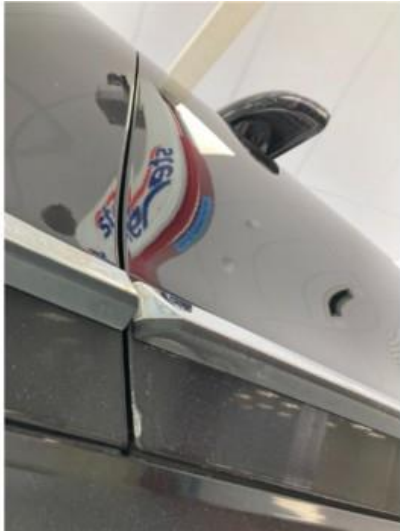
| Punkt | Beskrivelse | Plassering |
|---|---|---|
| 1.1 Dører | Litt lakkflass nede på dør venstre foran. Lakkeres forenklet | |

1.1 Litt lakkflass nede på dør venstre foran.  
Lakkeres forenklet

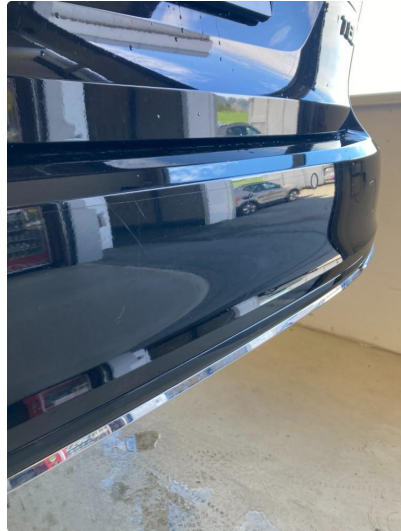
| Punkt | Beskrivelse | Plassering |
|---|---|---|
| 1.4 Støtfanger | Noen riper i fanger bak | |

1.4 Noen riper i fanger bak

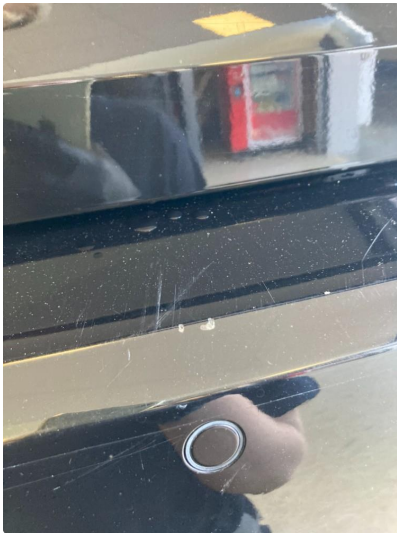
1.4 Noen riper i fanger bak

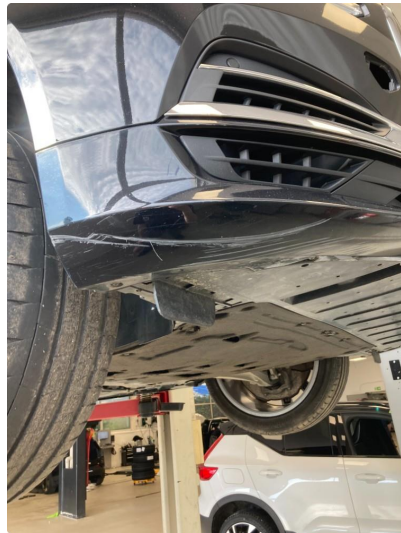
| Punkt | Beskrivelse | Plassering |
|---|---|---|
| 1.5 Støtfanger | Noen riper i underkant av fanger foran | |

1.5 Noen riper i underkant av fanger foran
