**VOLVO XC40 4WD**
**TESTDATO: 15.08.2025**
**KODE: 1782963**

**EB91633**

NBF Tilstandsrapport er utarbeidet av Norges Bilbransjeforbund og Forbrukerrådet.

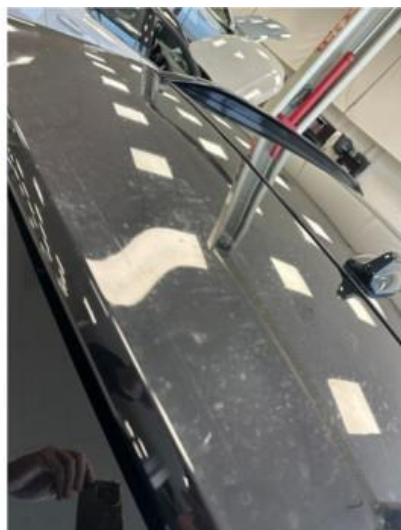
| Punkt | | Beskrivelse | Plassering |
|---|---|---|---|
| 1.1 | Bakluke | Litt oppripet oppe på bakluke. Dempes med rubbing og polering | |

1.1 Litt oppriperet oppe på bakluke. Dempes med rubbing og polering

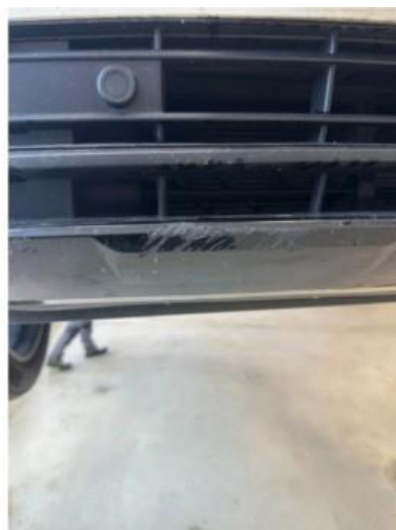
| Punkt | | Beskrivelse | Plassering |
|---|---|---|---|
| 1.2 | Støtfanger | Litt oppripet på underside av fanger foran | |

1.2 Litt oppriperet på underside av fanger foran
