VOLVO XC40 4WD
TESTDATO: 13.03.2025
KODE: 1658704

EE88241

NBF Tilstandsrapport er utarbeidet av Norges Bilbransjeforbund og Forbrukerrådet.

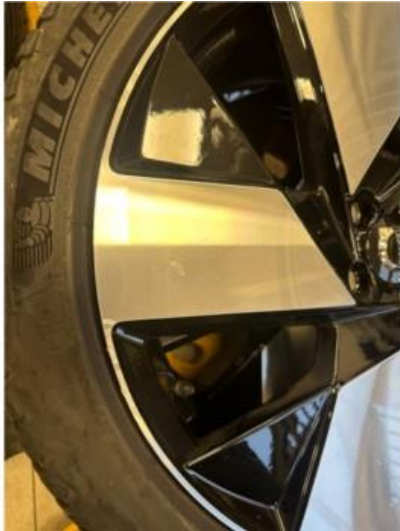
Punkt	Beskrivelse	Plassering
1. EKSTERIØR		
1.1 Dekk/Felger	En sommerfelg litt kantkjørt

1.1 En sommerfelg litt kantkjørt
