VOLVO XC40 / X 4WD
TESTDATO: 08.05.2026
KODE: 2017404

EF84454	35 388 KM	30.05.2023 Førstegang registrert	Elektr.
----------------	------------------	--	----------------

NBF Tilstandsrapport er utarbeidet av Norges Bilbransjeforbund og Forbrukerrådet.

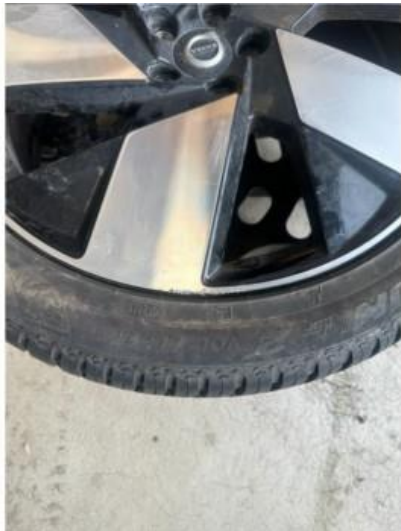
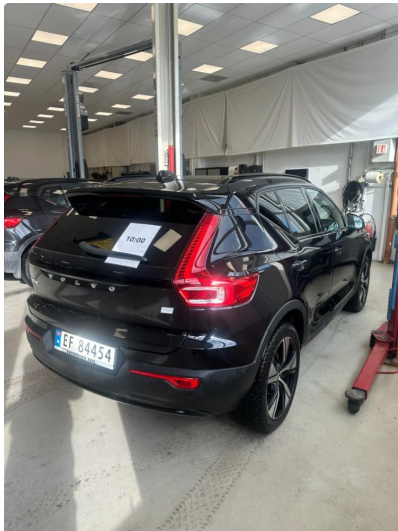
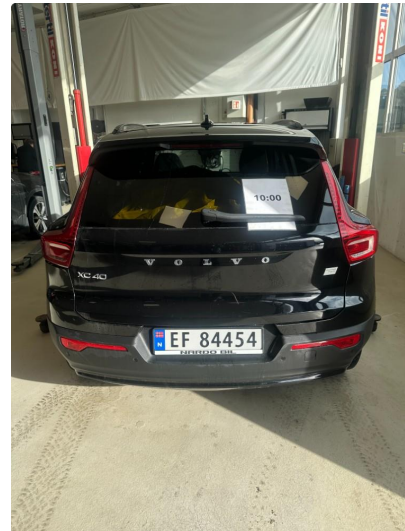
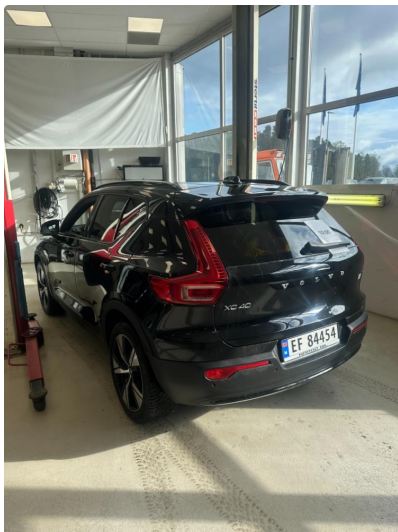
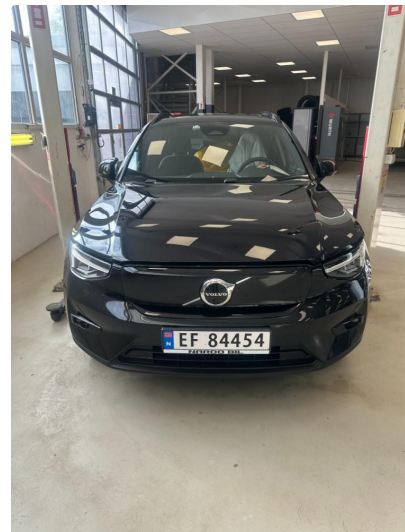
Punkt	Beskrivelse	Plassering
1. EKSTERIØR		
1.1 Dekk/Felger	Sommerfelger ubetydelig kantkjørt. Avbildet felg den med mest riper.

1.1 Sommerfelger ubetydelig kantkjørt. Avbildet felg den med mest riper.
