VOLVO XC60 T8 TWIN ENGINE / U 4WD

TESTDATO: 14.09.2026

NBF Tilstandsrapport er utarbeidet av Norges Bilbransjeforbund og Forbrukerrådet.

## OPPSUMMERT STATUS PÅ KJØRETØY

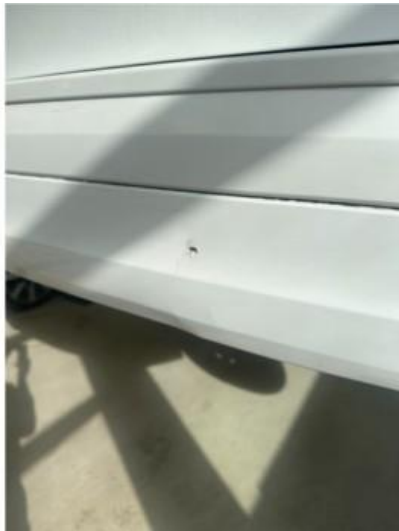
| Punkt | Beskrivelse | Plassering |
|---|---|---|
| 1.1 Støtfanger | Liten lakkskade i fanger bak. Pusses og lakkeres forenklet | |

1.1 Liten lakkskade i fanger bak. Pusses og lakkeres forenklet
