**VOLVO XC40 FORHJULSDRIFT**
**TESTDATO: 18.12.2023**
**KODE: 1308830**

<b>VJ22797</b>

NBF Tilstandsrapport er utarbeidet av Norges Bilbransjeforbund og Forbrukerrådet.

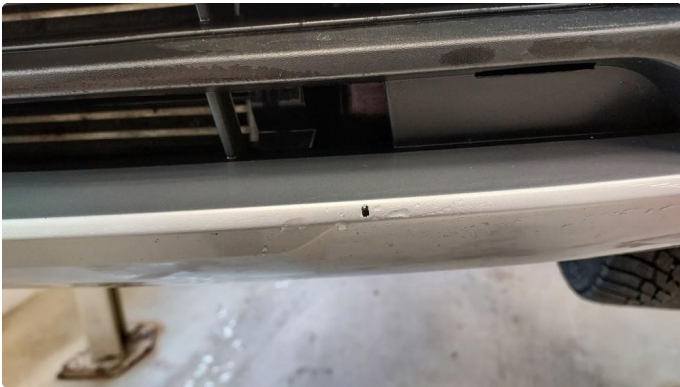
Punkt	Beskrivelse	Plassering
<b>1. EKSTERIØR</b>		
1.1 Støtfanger	Liten steinsprut i fanger foran. Lakkeres forenklet

1.1 Liten steinsprut i fanger foran. Lakkeres forenklet
