**VOLVO C40 4WD**
**TESTDATO: 18.08.2025**
**KODE: 1748451**

**ED98735**

NBF Tilstandsrapport er utarbeidet av Norges Bilbransjeforbund og Forbrukerrådet.

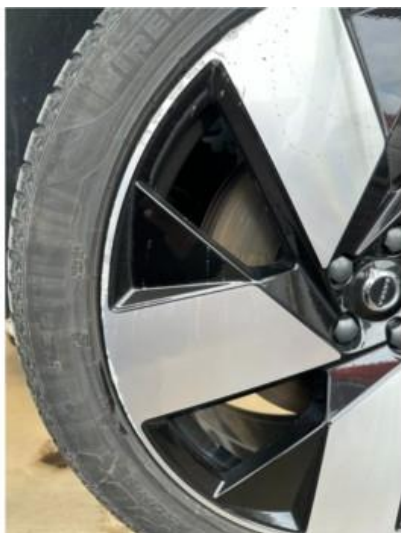
| Punkt | | Beskrivelse | Plassering |
|---|---|---|---|
| 1.1 | Dekk/Felger | En sommerfelg litt kantkjørt | |

1.1 En sommerfelg litt kantkjørt

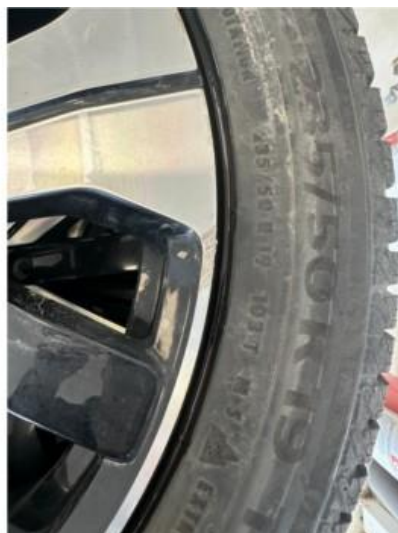
| Punkt | | Beskrivelse | Plassering |
|---|---|---|---|
| 1.2 | Dekk/Felger | En vinterfelg litt kantkjørt | |

1.2 En vinterfelg litt kantkjørt
