**POLESTAR 2 4X4**
**TESTDATO: 21.02.2024**
**KODE: 1338150**

| <b>EE58860</b> | <b>22 205 KM</b> | <b>19.09.2022</b><br>Førstegang registrert | <b>Elektrisitet</b> |

NBF Tilstandsrapport er utarbeidet av Norges Bilbransjeforbund og Forbrukerrådet.

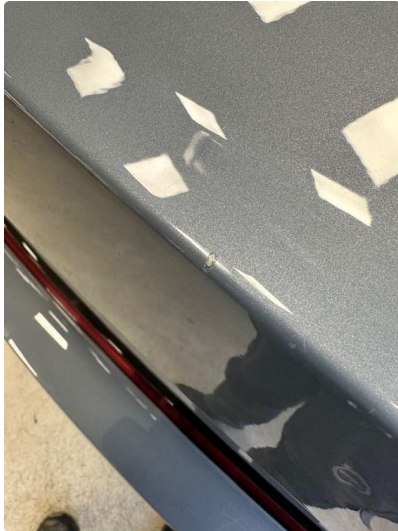
| Punkt | Beskrivelse | Plassering |
|---|--|---|
| 1.1 Bakluke | Lite hakk i bakluke. Lakkeres forenklet | |

1.1 Lite hakk i bakluke. Lakkeres forenklet
