**VOLVO XC40 4WD**
**TESTDATO: 04.05.2026**
**KODE: 1991511**

<b>EF59549</b>	<b>77 972 KM</b>	<b>28.03.2023</b> Førstegang registrert	<b>Elektrisk</b>
----------------	------------------	--	------------------

NBF Tilstandsrapport er utarbeidet av Norges Bilbransjeforbund og Forbrukerrådet.

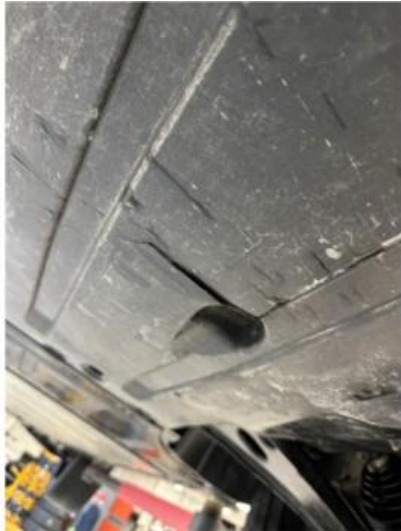
Punkt	Beskrivelse	Plassering
<b>1. EKSTERIØR</b>		
1.1 Under bil	Noen sprekker i beskyttelsesplate under bilen

1.1 Noen sprekker i beskyttelsesplate under bilen
