**VOLVO XC70 181 HK AUTOMAT 4WD**
**TESTDATO: 12.11.2024**
**KODE: 1564971**

| <b>AE46342</b> | <b>162 281 KM</b> | <b>15.10.2015</b><br>Førstegang registrert | <b>Diesel</b> |

NBF Tilstandsrapport er utarbeidet av Norges Bilbransjeforbund og Forbrukerrådet.

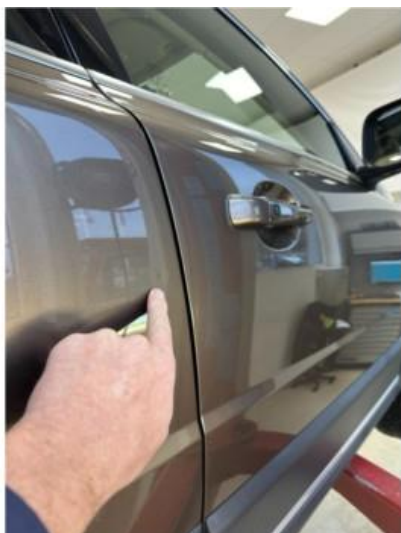
| Punkt | Beskrivelse | Plassering |
|---|---|---|
| 1.1 Dører | P. bulk i dør høyre bak | |

1.1 P. bulk i dør høyre bak

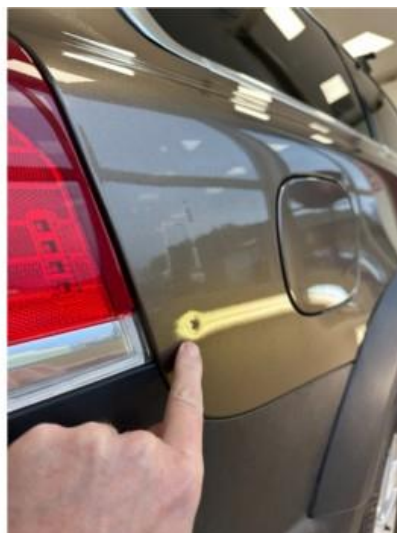
| Punkt | Beskrivelse | Plassering |
|---|---|---|
| 1.2 Skjermer | P. bulk på skjerm høyre bak | |

1.2 P. bulk på skjerm høyre bak

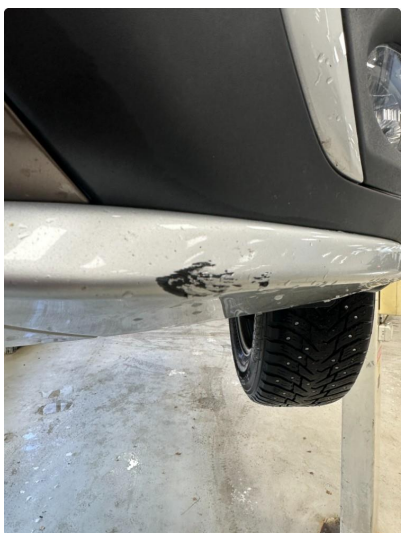
| Punkt | Beskrivelse | Plassering |
|---|---|---|
| 1.3 Støtfanger | Litt oppripet på nedre del av fanger venstre foran | |

1.3 Litt oppripet på nedre del av fanger venstre foran

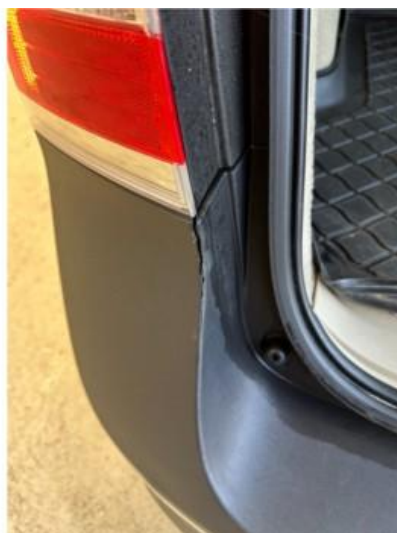
| Punkt | Beskrivelse | Plassering |
|---|---|---|
| 1.4 Støtfanger | Liten sprekk i fanger venstre bak | |

1.4 Liten sprekk i fanger venstre bak

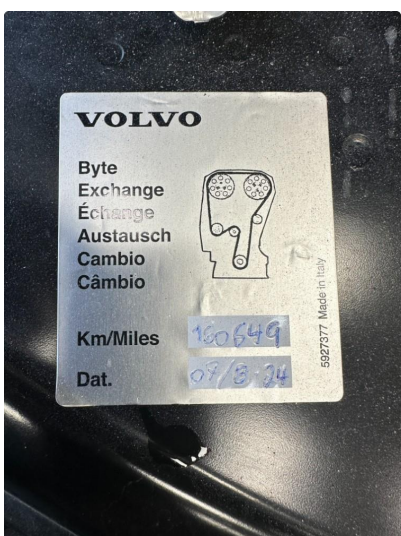
| Punkt | Beskrivelse | Plassering |
|---|---|---|
| 2.1 Service | Registerreim/kjede byttet 07.08.2024 på 160 649 km | |

2.1 Registerreim/kjede byttet 07.08.2024 på 160 649 km
