VOLVO C40 2WD
TESTDATO: 08.05.2025
KODE: 1699130

EE66326

NBF Tilstandsrapport er utarbeidet av Norges Bilbransjeforbund og Forbrukerrådet.

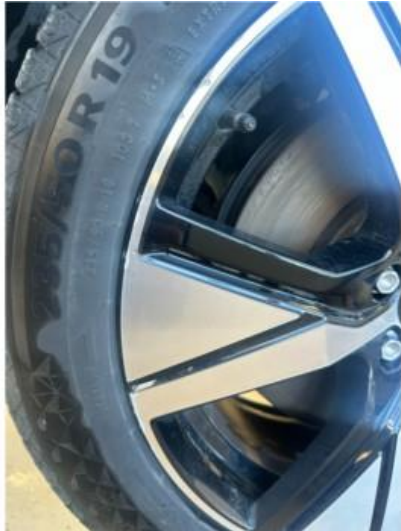
Punkt	Beskrivelse	Plassering
1. EKSTERIØR		
1.1 Dekk/Felger	En vinterfelg litt kantkjørt

1.1 En vinterfelg litt kantkjørt
