**VOLVO XC40 4WD**
**TESTDATO: 16.02.2026**
**KODE: 1949581**

**EH53892**

NBF Tilstandsrapport er utarbeidet av Norges Bilbransjeforbund og Forbrukerrådet.

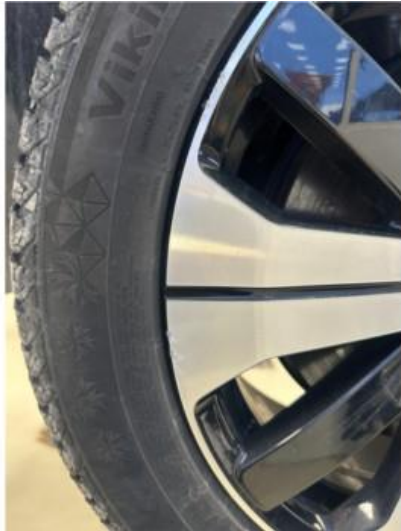
| Punkt | Beskrivelse | Plassering |
|---|---|---|
| 1.1 Dekk/Felger | En vinterfelg litt kantkjørt | |

1.1 En vinterfelg litt kantkjørt
