VOLVO XC40 4WD

TESTDATO: 12.03.2026

NBF Tilstandsrapport er utarbeidet av Norges Bilbransjeforbund og Forbrukerrådet.

## OPPSUMMERT STATUS PÅ KJØRETØY

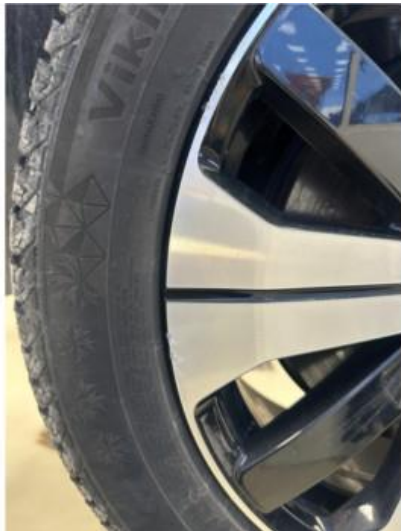
| Punkt | Beskrivelse | Plassering |
|---|---|---|
| 1.1 Dekk/Felger | En vinterfelg litt kantkjørt | |

1.1 En vinterfelg litt kantkjørt
