VOLVO XC40 4WD

TESTDATO: 17.10.2025

CHASSISNR: YV1XZEDV9P2961082

NBF Tilstandsrapport er utarbeidet av Norges Bilbransjeforbund og Forbrukerrådet.

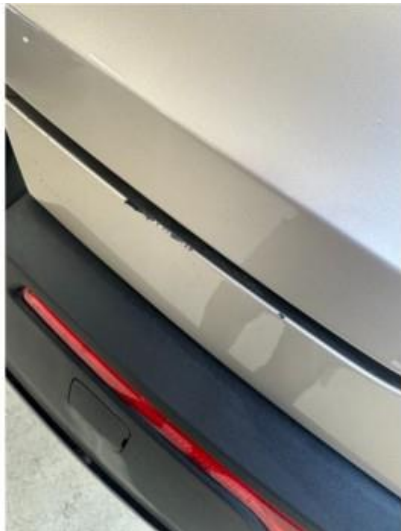
| Punkt | | Beskrivelse | Plassering |
|---|---|---|---|
| 1.1 | Støtfanger | Noen hakk i fanger bak. Lakkeres forenklet | |

1.1 Noen hakk i fanger bak. Lakkeres forenklet
