VOLVO C40 4WD
TESTDATO: 13.02.2025
KODE: 1638557

EE63167

NBF Tilstandsrapport er utarbeidet av Norges Bilbransjeforbund og Forbrukerrådet.

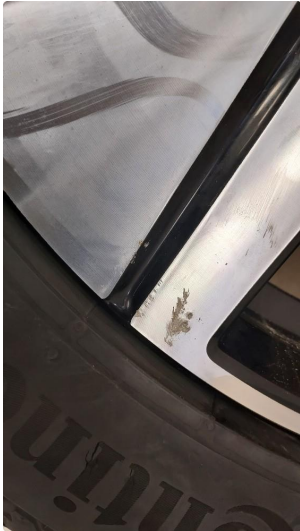
Punkt	Beskrivelse	Plassering
1. EKSTERIØR		
1.1 Dekk/Felger	En vinterfelg litt kantkjørt

1.1 En vinterfelg litt kantkjørt
