VOLVO XC40 4WD
TESTDATO: 23.04.2026
KODE: 1994289

| EF39196 | 44 426 KM | 11.04.2023 Førstegang registrert | Elektrisk |

NBF Tilstandsrapport er utarbeidet av Norges Bilbransjeforbund og Forbrukerrådet.

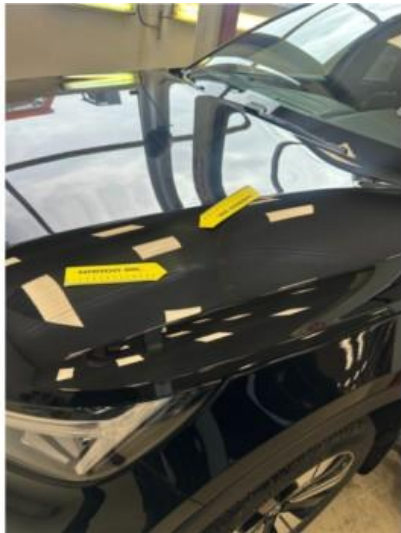
| Punkt | Beskrivelse | Plassering |
|---|---|---|
| 1.1 Panser | Noen riper i panser. Dempes med rubbing og polering | |

1.1 Noen riper i panser. Dempes med rubbing og polering
