**VOLVO V90 T8 TWIN ENGINE 4WD**
**TESTDATO: 18.07.2025**
**KODE: 1758842**

**VJ12887**

NBF Tilstandsrapport er utarbeidet av Norges Bilbransjeforbund og Forbrukerrådet.

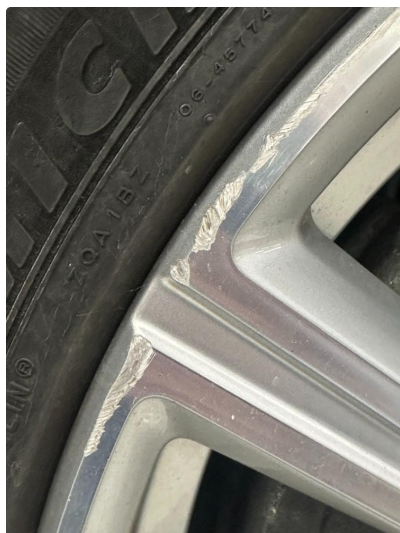
| Punkt | Beskrivelse | Plassering |
|---|---|---|
| 1.1 Dekk/Felger | 3 stk vinterfelger litt kantkjørt | |

1.1 3 stk vinterfelger litt kantkjørt

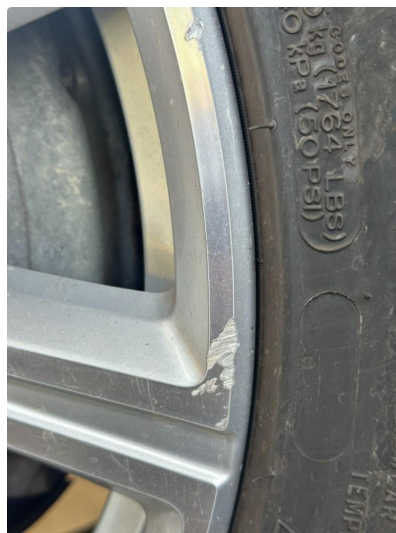
1.1 3 stk vinterfelger litt kantkjørt

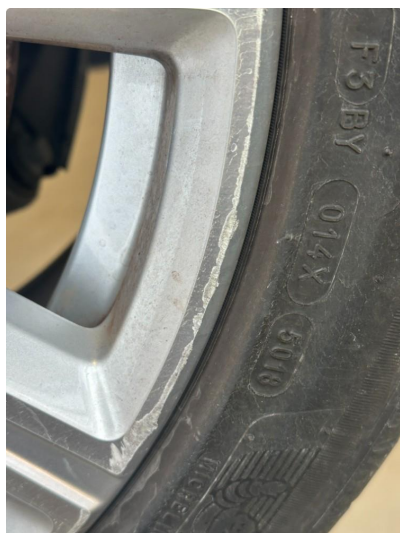
1.1 3 stk vinterfelger litt kantkjørt

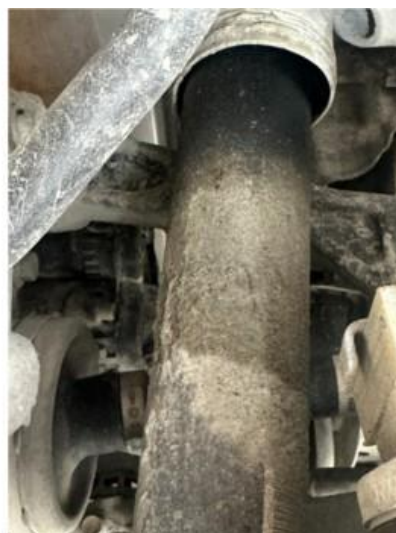
| Punkt | Beskrivelse | Plassering |
|---|---|---|
| 2.1 Fjærer/støtdemper | Antydning til litt svinging på støtdemper VB: EU godkjent | |

2.1 Antydning til litt svetteing på støtdemper VB:  
EU godkjent
