**VOLVO XC60 T8 TWIN ENGINE 4WD**
**TESTDATO: 06.06.2025**
**KODE: 1514215**

**VH97830**

NBF Tilstandsrapport er utarbeidet av Norges Bilbransjeforbund og Forbrukerrådet.

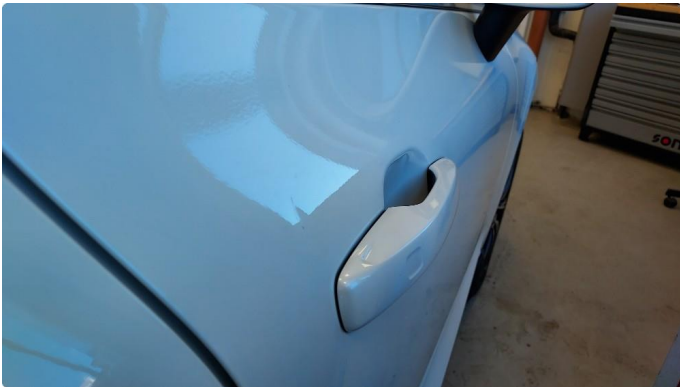
| Punkt | Beskrivelse | Plassering |
|---|---|---|
| 1.1 Dører | Liten p.bulk i dør høyre foran | |

1.1 Liten p.bulk i dør høyre foran

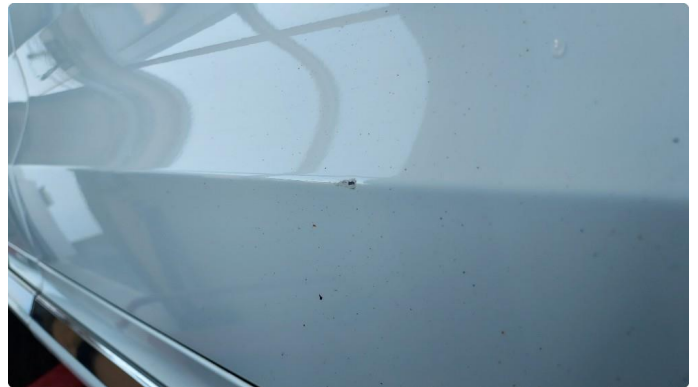
| Punkt | Beskrivelse | Plassering |
|---|---|---|
| 1.2 Dører | Liten lakkskade med bulk i profil på dør høyre foran | |

1.2 Liten lakkskade med bulk i profil på dør høyre foran

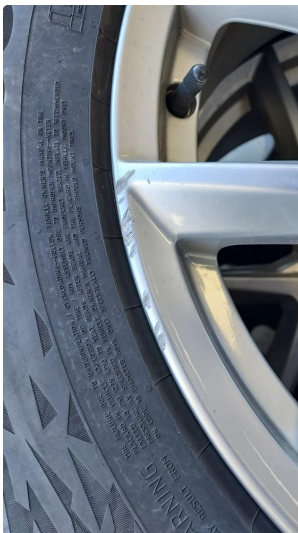
| Punkt | Beskrivelse | Plassering |
|---|---|---|
| 1.3 Dekk/Felger | En vinterfelg litt kantkjørt | |

1.3 En vinterfelg litt kantkjørt

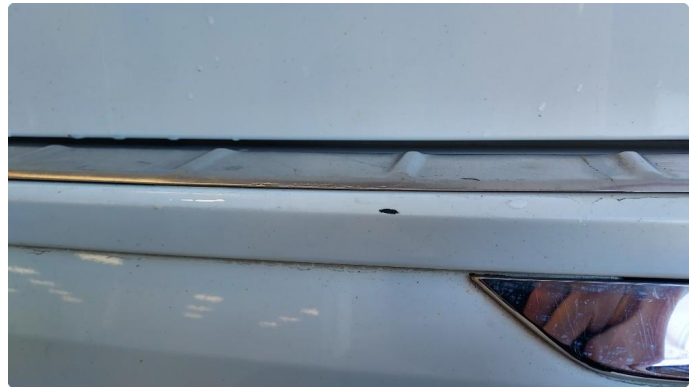
| Punkt | Beskrivelse | Plassering |
|---|---|---|
| 1.4 Støtfanger | Noen ripe(r) i fanger bak. Lakkeres forenklet | |

1.4 Noen ripe(r) i fanger bak. Lakkeres forenklet

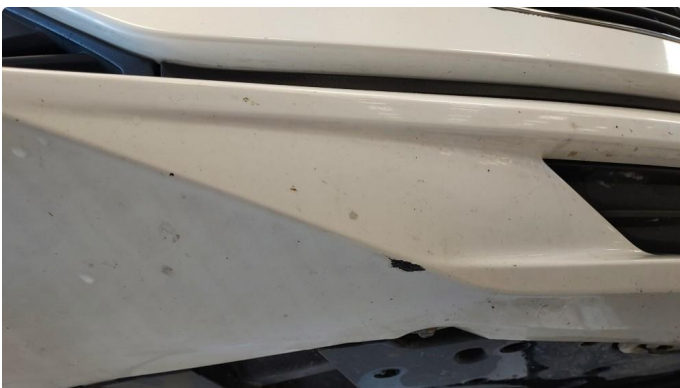
| Punkt | Beskrivelse | Plassering |
|---|---|---|
| 1.5 Støtfanger | Litt oppripet på underside av fanger foran | |

1.5 Litt oppripet på underside av fanger foran

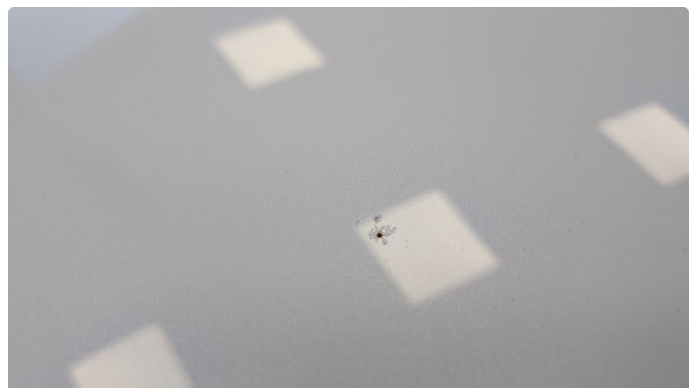
| Punkt | Beskrivelse | Plassering |
|---|---|---|
| 1.6 Tak | En steinsprut på tak. Lakkeres forenklet | |

1.6 En steinsprut på tak. Lakkeres forenklet
