**VOLVO XC90 / L 4WD**
**TESTDATO: 02.07.2026**
**KODE: 2066081**

**VJ32633**

NBF Tilstandsrapport er utarbeidet av Norges Bilbransjeforbund og Forbrukerrådet.

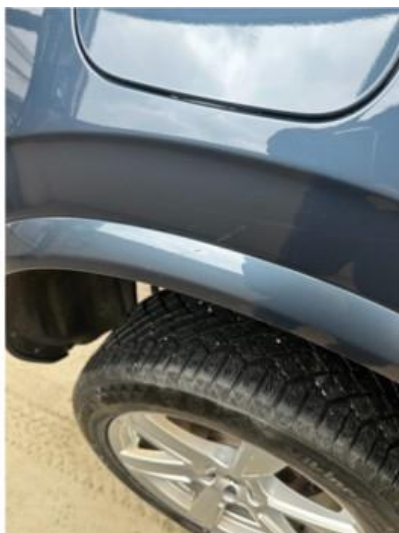
| Punkt | | Beskrivelse | Plassering |
|---|---|---|---|
| 1.1 | Skjermer | Ripe i skjermutbygger høyre bak | |

1.1 Ripe i skjermutbygger høyre bak

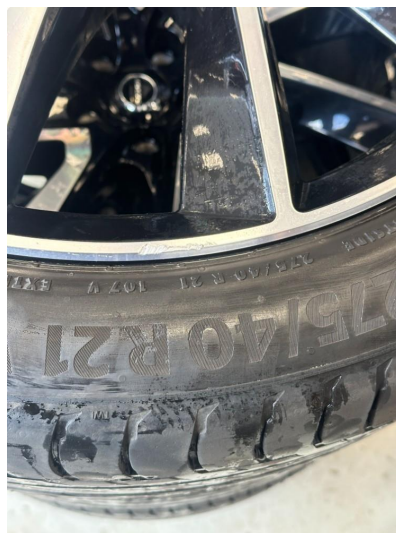
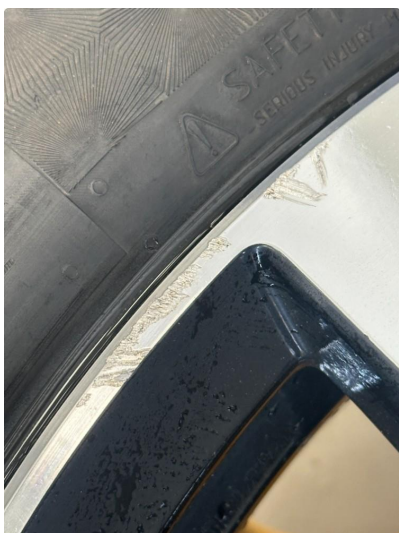
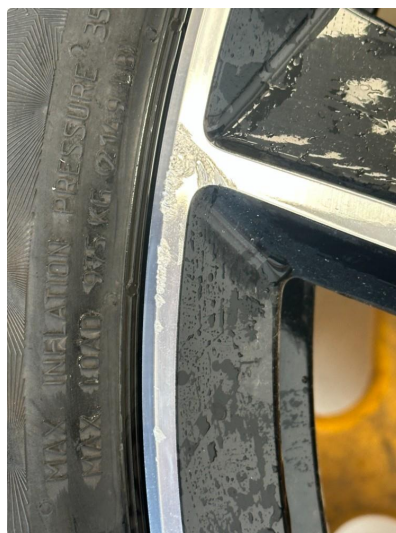
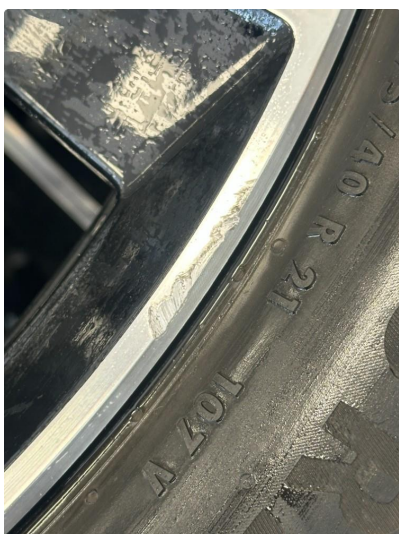
| Punkt | | Beskrivelse | Plassering |
|---|---|---|---|
| 1.2 | Dekk/Felger | 2 stk sommerfelger litt kantkjørt. 2 bilder av hver felg | |

1.2 2 stk sommerfelger litt kantkjørt. 2 bilder av hver felg
