VOLVO XC40 4WD

CHASSISNR: YV1XZEDVEN2773314

NBF Tilstandsrapport er utarbeidet av Norges Bilbransjeforbund og Forbrukerrådet.

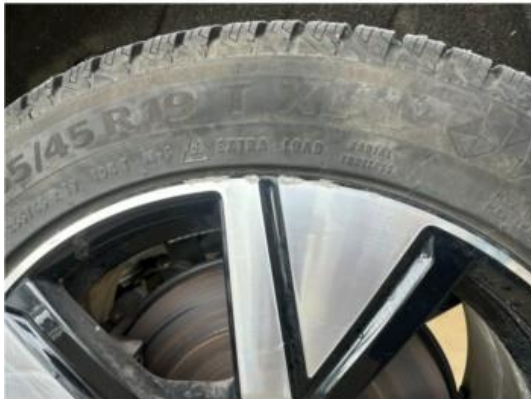
| Punkt | | Beskrivelse | Plassering |
|---|---|---|---|
| 1.1 | Dekk/Felger | 2 stk vinterfelger litt kantkjørt | |

1.1 2 stk vinterfelger litt kantkjørt

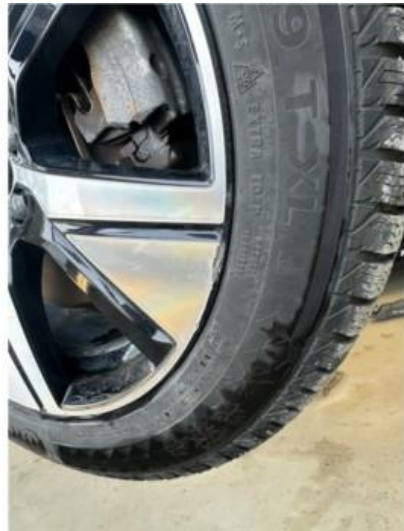
1.1 2 stk vinterfelger litt kantkjørt
