POLESTAR POLESTAR 2 4WD
TESTDATO: 05.03.2025
KODE: 1650894

EC57865	48 133 KM	31.05.2021 Førstegang registrert	Elektrisk
----------------	------------------	--	------------------

NBF Tilstandsrapport er utarbeidet av Norges Bilbransjeforbund og Forbrukerrådet.

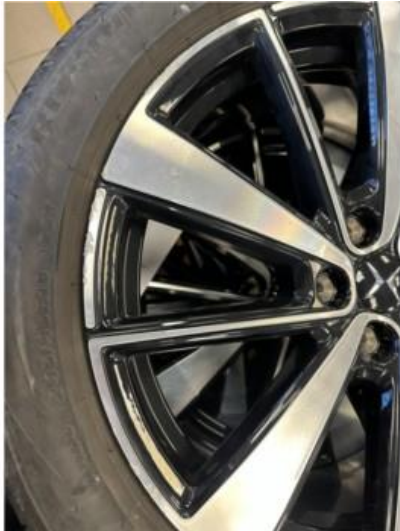
Punkt	Beskrivelse	Plassering
1. EKSTERIØR		
1.1 Dekk/Felger	En sommerfelg litt kantkjørt

1.1 En sommerfelg litt kantkjørt
