MERCEDES-BENZ VITO 190 HK AUTOMAT 4WD

TESTDATO: 04.03.2026

NBF Tilstandsrapport er utarbeidet av Norges Bilbransjeforbund og Forbrukerrådet.

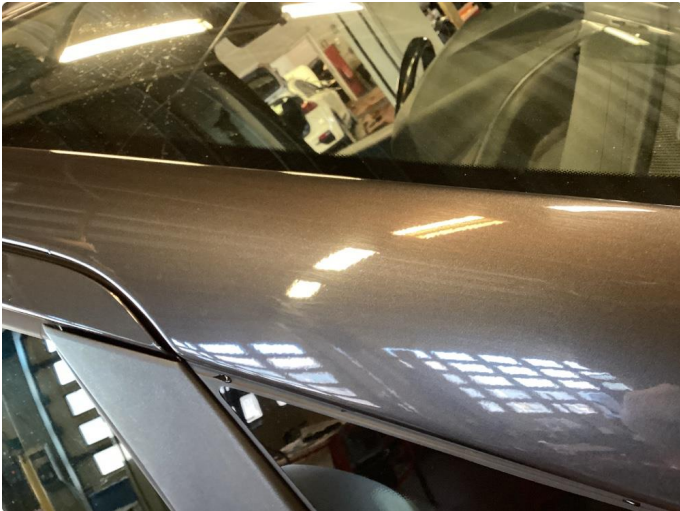
| Punkt | | Beskrivelse | Plassering |
|---|---|---|---|
| 1.1 | Lakk | Noe bruksmerker rundt hele bilen | |

1.1 Noe bruksmerker rundt hele bilen

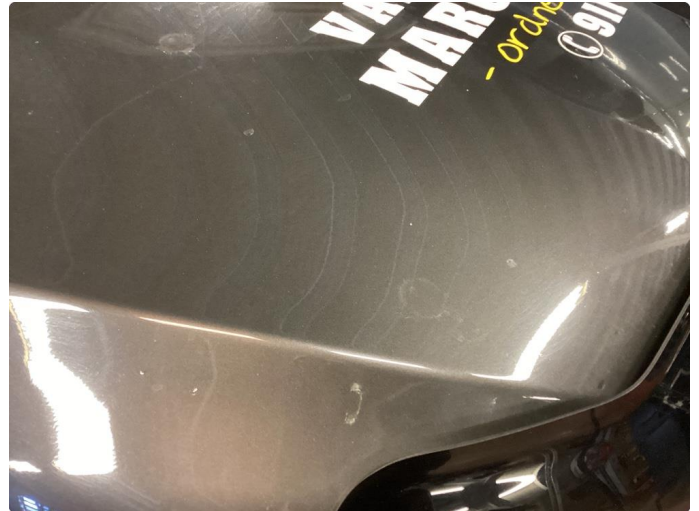
| Punkt | | Beskrivelse | Plassering |
|---|---|---|---|
| 1.2 | Panser | steinsprut | |

1.2 Steinsprut

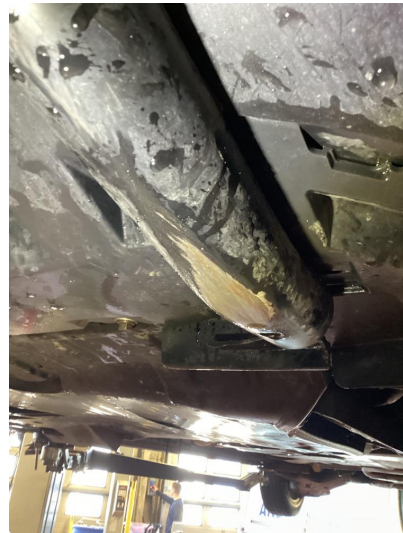
| Punkt | | Beskrivelse | Plassering |
|---|---|---|---|
| 1.4 | Støtfanger | Skrubbmerker i underkant av kufanger | |

1.4 Skrubbermerker i underkant av kufanger

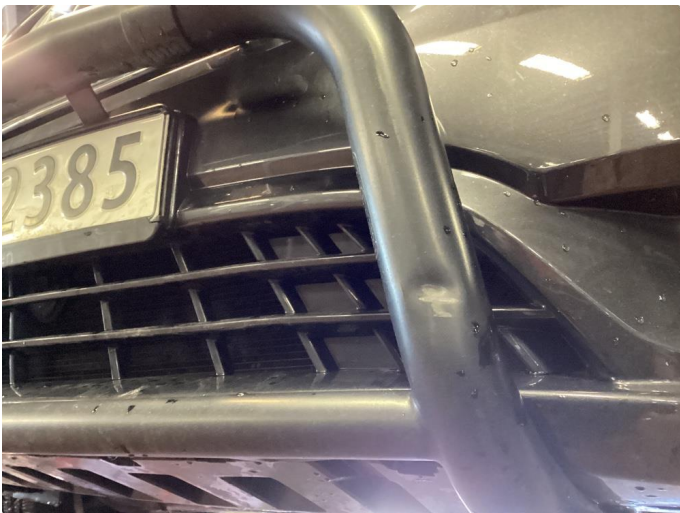
| Punkt | | Beskrivelse | Plassering |
|---|---|---|---|
| 1.5 | Støtfanger | Bulk i kufanger | |

1.5 Bulk i kufanger

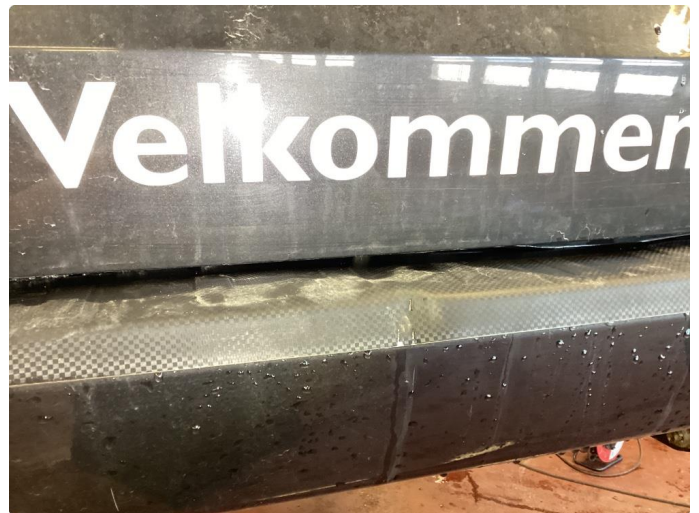
| Punkt | | Beskrivelse | Plassering |
|---|---|---|---|
| 1.6 | Støtfanger | Liten bulk i bakfanger | |

1.6 Liten bulk i bakfanger

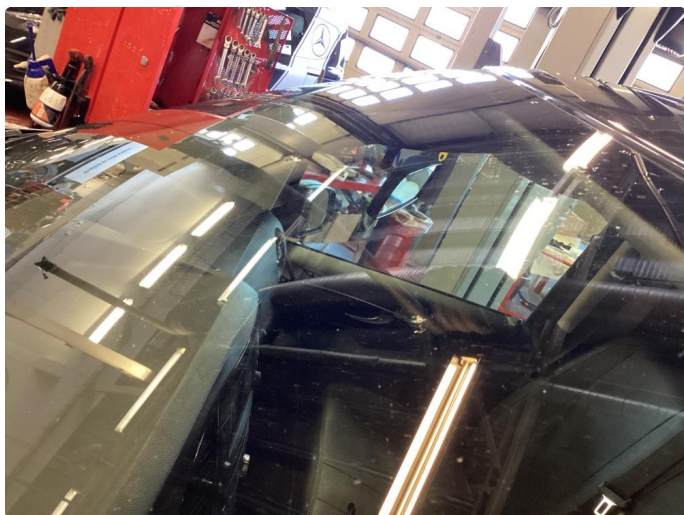
| Punkt | | Beskrivelse | Plassering |
|---|---|---|---|
| 1.7 | Frontvindu | steinsprut | |

1.7 Steinsprut

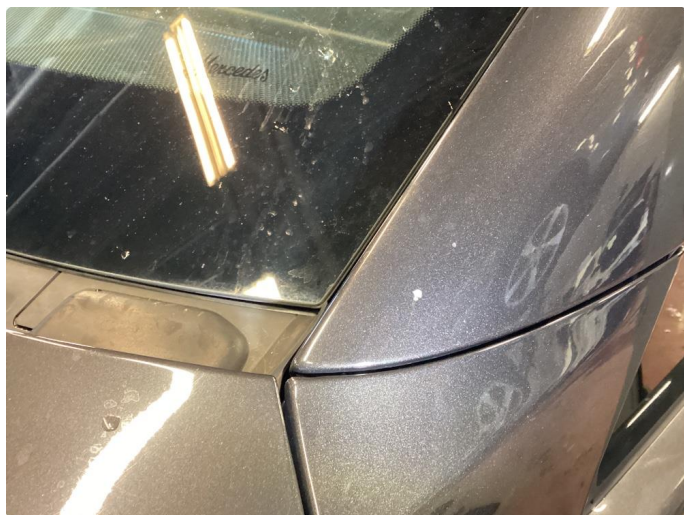
| Punkt | | Beskrivelse | Plassering |
|---|---|---|---|
| 1.8 | Stolpe | stensprut | |

1.8 Stensprut
