KIA EV6 4WD

TESTDATO: 02.12.2025

NBF Tilstandsrapport er utarbeidet av Norges Bilbransjeforbund og Forbrukerrådet.

## OPPSUMMERT STATUS PÅ KJØRETØY

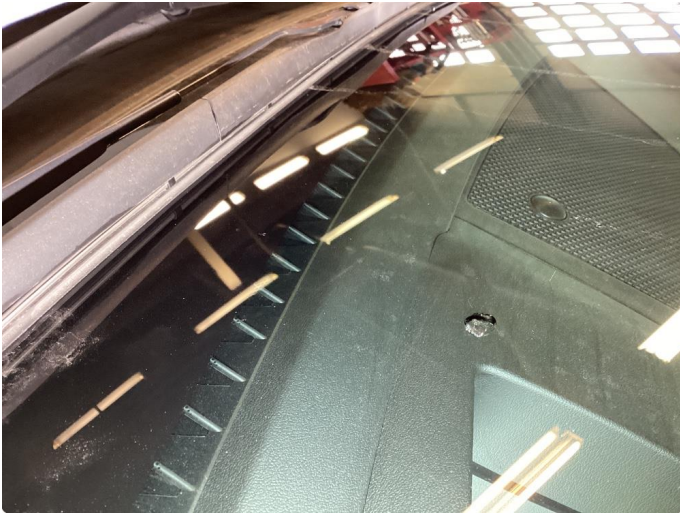
| Punkt | | Beskrivelse | Plassering |
|---|---|---|---|
| 1.2 | Frontvindu | Noe enkle steinsprut. | |

1.2 Noe enkle steinsprut.
