FORD FOCUS 182 HK AUTOMAT 2WD

TESTDATO: 08.05.2025

CHASSISNR: WF0PXXGCHPLR44660

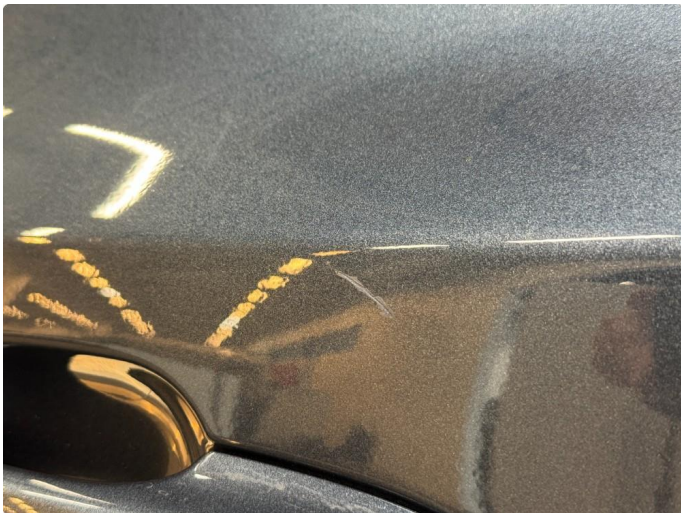
| Punkt | Beskrivelse | Plassering |
|---|---|---|
| 1.1 Dører | Noen småmerker på dører | |

1.1 Noen småmerker på dører

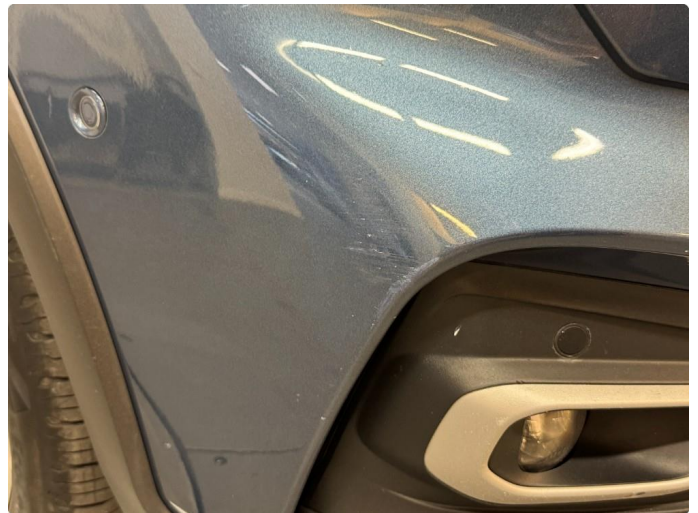
| Punkt | Beskrivelse | Plassering |
|---|---|---|
| 1.2 Støtfanger | Skrape på plast | Støtfanger foran hjørner |

1.2 Skrape på plast
