TOYOTA RAV4 4WD

CHASSISNR: JTMGBRFV80D029609

NBF Tilstandsrapport er utarbeidet av Norges Bilbransjeforbund og Forbrukerrådet.

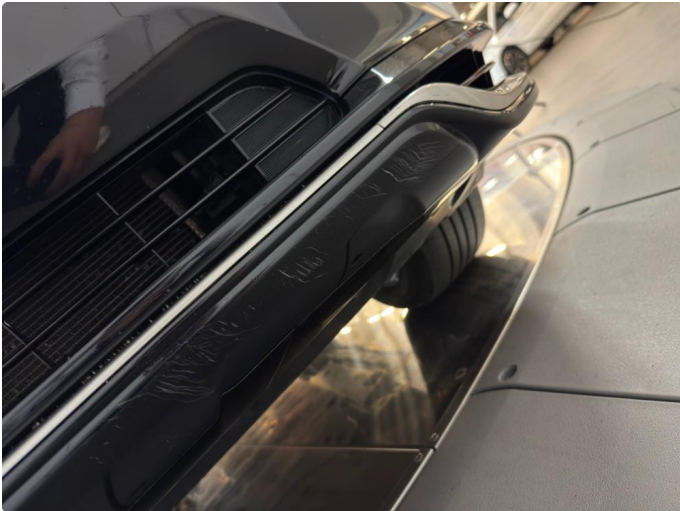
| Punkt | | Beskrivelse | Plassering |
|---|---|---|---|
| 1.1 | Støtfanger | Små skraper underkant | Venstre foran |

1.1 Små skraper underkant
