BMW X1 XDRIVE18D 136 HK AUTOMAT 4WD
TESTDATO: 24.04.2024
KODE: 1400218

CV79855	114 765 KM	26.02.2016 Førstegang registrert	Diesel
----------------	-------------------	--	---------------

NBF Tilstandsrapport er utarbeidet av Norges Bilbransjeforbund og Forbrukerrådet.

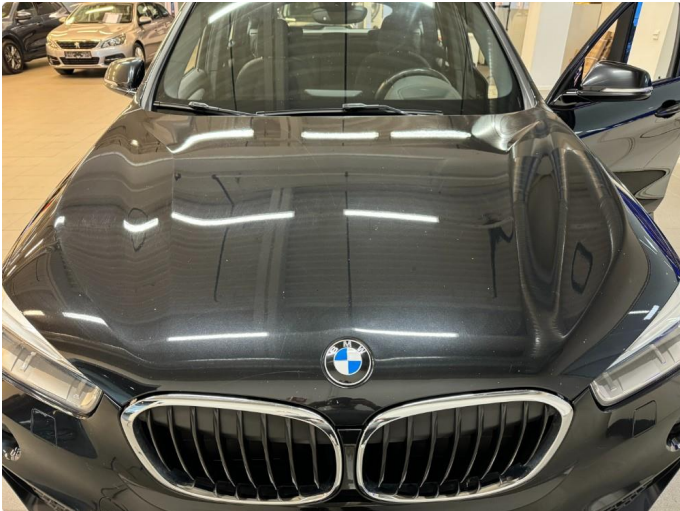
Punkt	Beskrivelse	Plassering
1. EKSTERIØR		
1.1 Panser	Steinsprang	Panser
1.2 Dekk/Felger	kantkjørt felg	venstre foran

1.1 Steinsprang
