ISUZU D-MAX 163 HK AUTOMAT 4WD

TESTDATO: 17.02.2026

NBF Tilstandsrapport er utarbeidet av Norges Bilbransjeforbund og Forbrukerrådet.

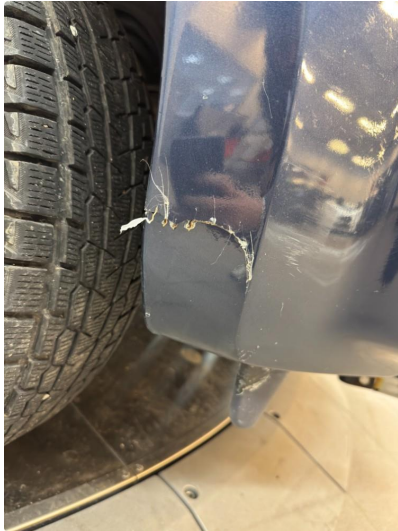
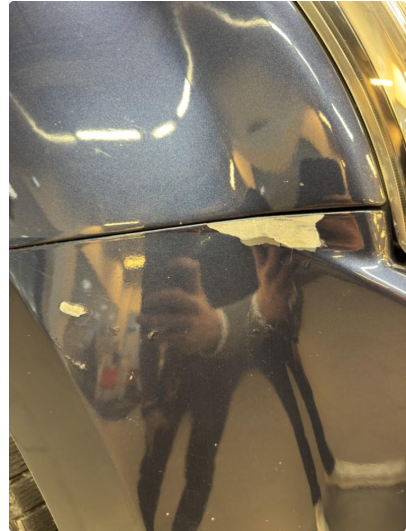
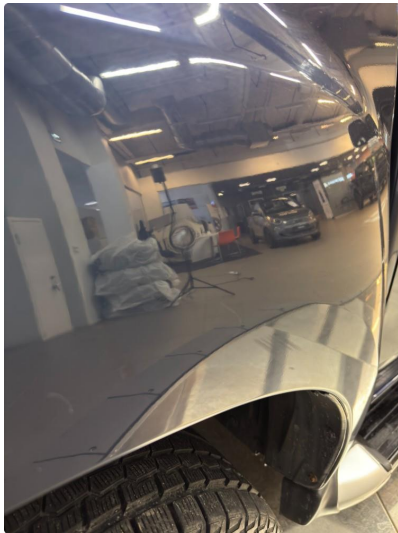
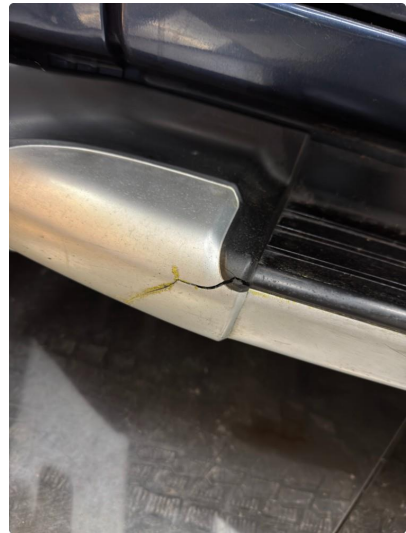
| Punkt | | Beskrivelse | Plassering |
|---|---|---|---|
| 1.1 | Lakk | Generelt mye bruksmerker | Hele bilen |

1.1 Generelt mye bruksmerker

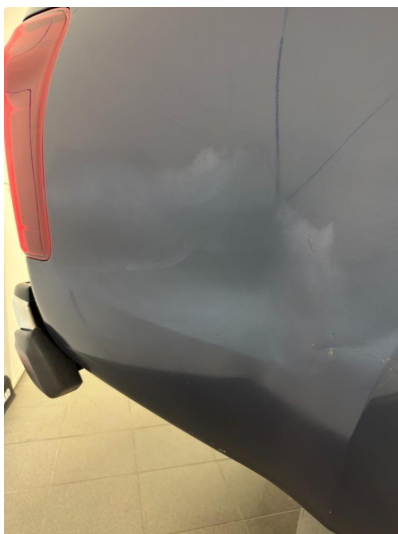
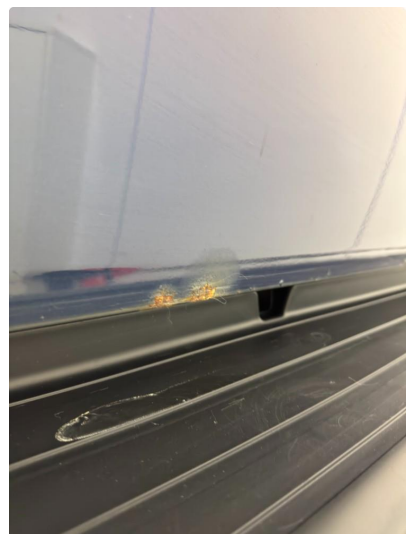
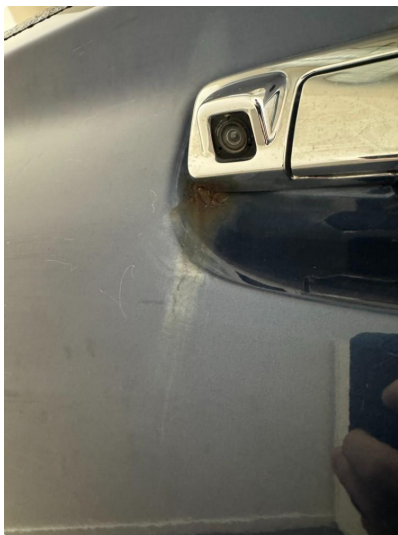
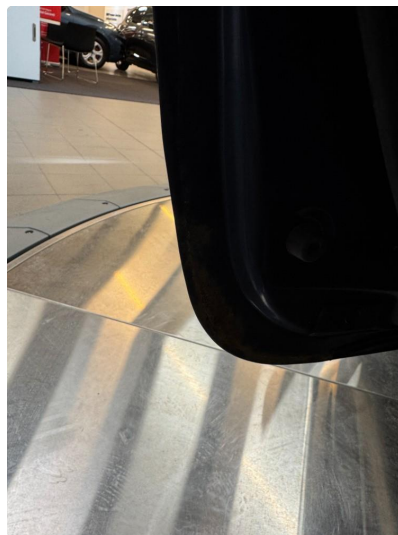
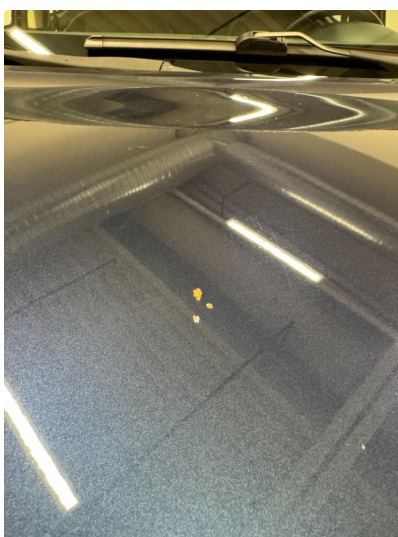
| Punkt | | Beskrivelse | Plassering |
|---|---|---|---|
| 1.2 | Lakk | Diverse lakkskavanker / rust | Generelt |

1.2 Diverse lakkskavanker / rust
