**FORD MUSTANG MACH-E 4WD**
**TESTDATO: 30.10.2025**
**KODE: 1855750**

**EC56013**

NBF Tilstandsrapport er utarbeidet av Norges Bilbransjeforbund og Forbrukerrådet.

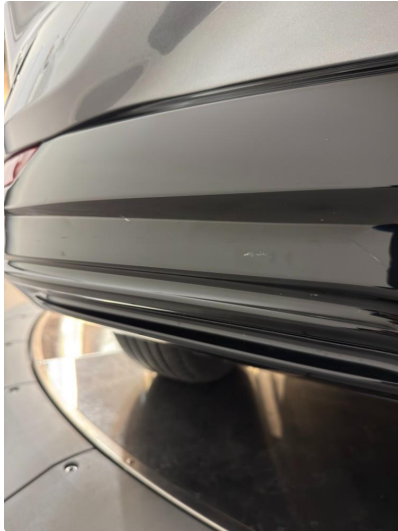
| Punkt | | Beskrivelse | Plassering |
|---|---|---|---|
| 1.1 | Støtfanger | Merker på plast - nedkant | Støtfanger bak |

1.1 Merker på plast - nedkant

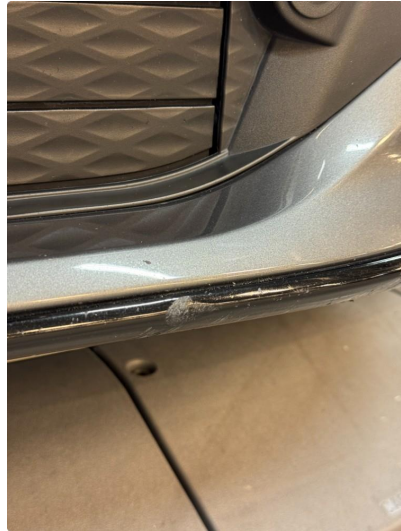
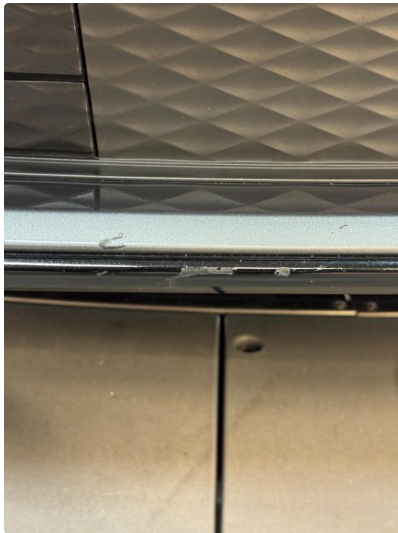
| Punkt | | Beskrivelse | Plassering |
|---|---|---|---|
| 1.2 | Støtfanger | Hakk / merker - nedkant | Støtfanger foran |

1.2 Hakk / merker - nedkant
