**TOYOTA TOYOTA RAV4 4WD**
**TESTDATO: 23.04.2025**
**KODE: 1695135**

**SX19752**

NBF Tilstandsrapport er utarbeidet av Norges Bilbransjeforbund og Forbrukerrådet.

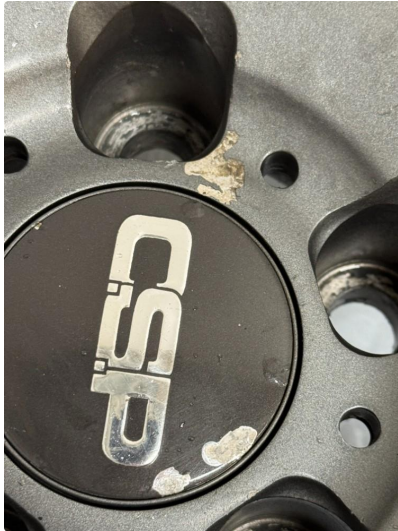
| Punkt | Beskrivelse | Plassering |
|---|---|---|
| 1.1 Dekk/Felger | Korrosjon på vinterfelger | Alle |

1.1 Korrosjon på vinterfelger
