**HYUNDAI KONA 2WD**
**TESTDATO: 10.09.2025**
**KODE: 1805479**

NBF Tilstandsrapport er utarbeidet av Norges Bilbransjeforbund og Forbrukerrådet.

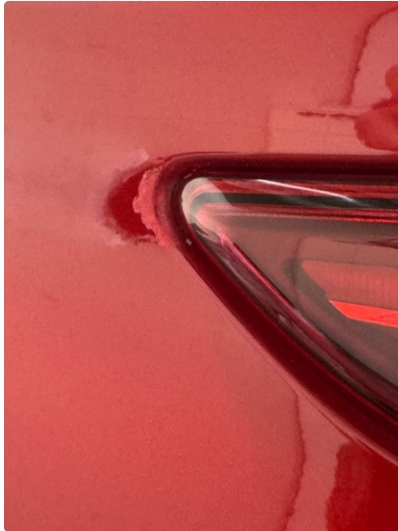
| Punkt | Beskrivelse | Plassering |
|---|---|---|
| 1.1 Lakk | Noe lakkflass + P-Bulker finnes | |

1.1 Noe lakklass + P-Bulker finnes

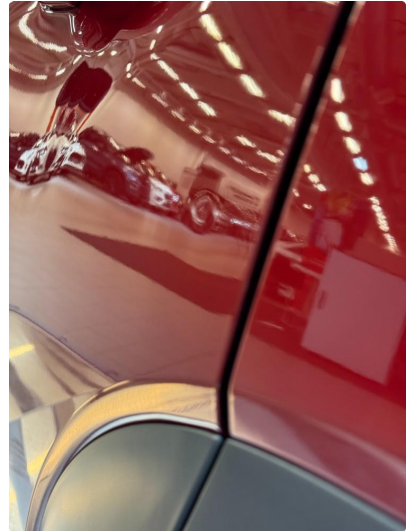
1.1 Noe lakklass + P-Bulker finnes
