FORD MUSTANG MACH-E 2WD

TESTDATO: 12.05.2025

CHASSISNR: WF0TK1E75MMA12081

NBF Tilstandsrapport er utarbeidet av Norges Bilbransjeforbund og Forbrukerrådet.

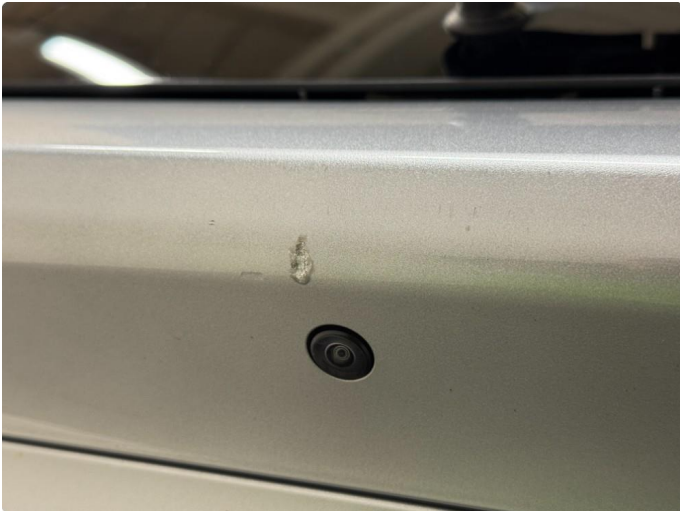
| Punkt | Beskrivelse | Plassering |
|---|---|---|
| 1.1 Bakluke | Lite hakk i plasten | Bakluke |

1.1 Lite hakk i plasten
