FORD KUGA 2WD
TESTDATO: 16.01.2025
KODE: 1615491

AY42678

NBF Tilstandsrapport er utarbeidet av Norges Bilbransjeforbund og Forbrukerrådet.

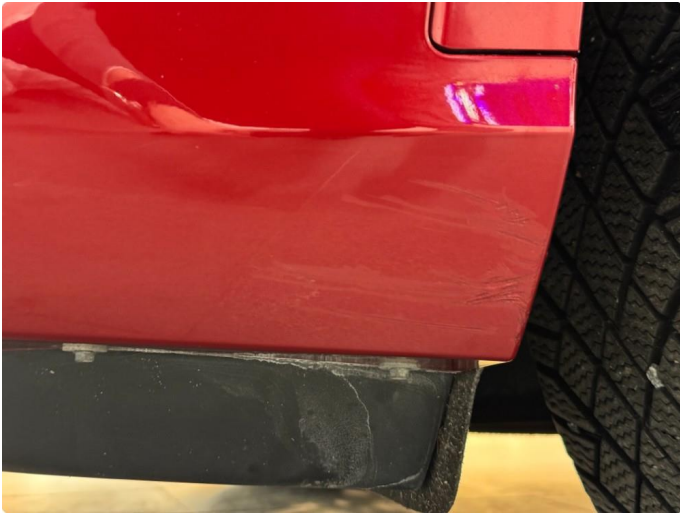
Punkt	Beskrivelse	Plassering
1. EKSTERIØR		
1.1 Støtfanger	Småskraper nede, penslet	Nede venstre foran

1.1 Småskraper nede, penslet
