MERCEDES-BENZ EQA FORHJULSDRIFT
TESTDATO: 07.11.2024
KODE: 1560352

EC51316	42 580 KM	04.05.2021 Førstegang registrert	Elektrisitet
----------------	------------------	--	---------------------

NBF Tilstandsrapport er utarbeidet av Norges Bilbransjeforbund og Forbrukerrådet.

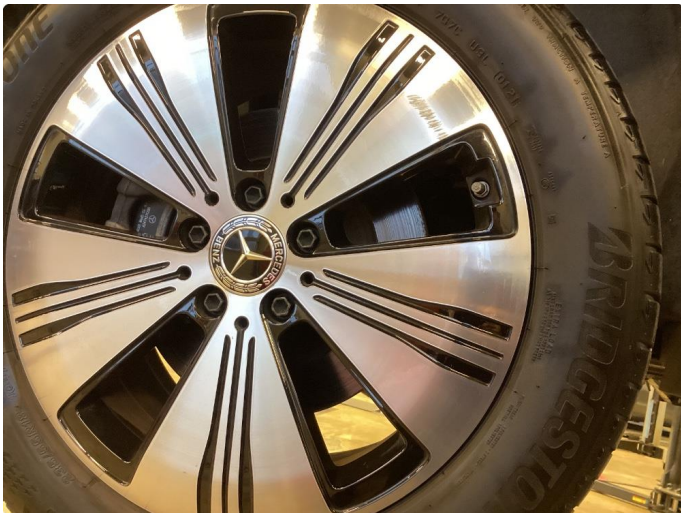
Punkt	Beskrivelse	Plassering
1. EKSTERIØR		
1.1 Dekk/Felger	Noe kantkjørt felg	høyre foran - høyre bak

1.1 Noe kantkjørt felg

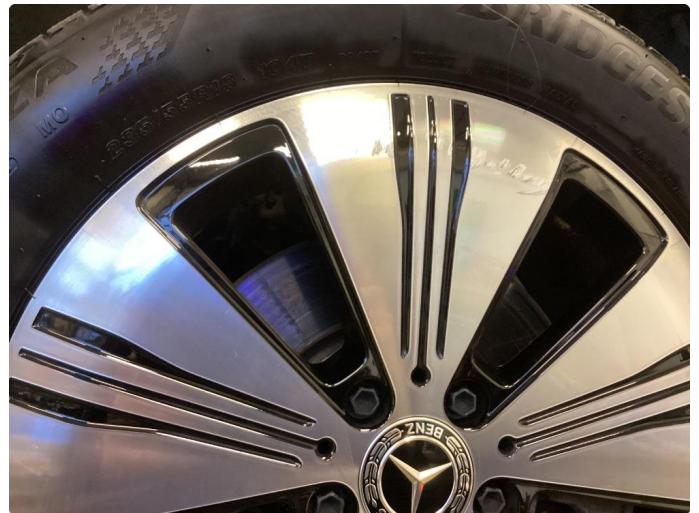
1.1 Noe kantkjørt felg
