PEUGEOT 5008 131 HK AUTOMAT 2WD
TESTDATO: 15.04.2025
KODE: 1692777

NBF Tilstandsrapport er utarbeidet av Norges Bilbransjeforbund og Forbrukerrådet.

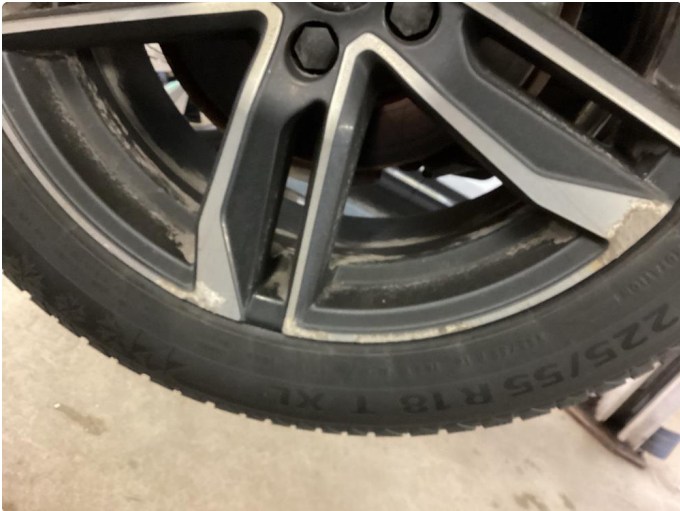
Punkt	Beskrivelse	Plassering
1. EKSTERIØR		
1.1 Dekk/Felger	Noe kantkjørt felg på høyre side bak, vinterfelger

1.1 Noe kantkjørt felg på høyre side bak, vinterfelger
