MERCEDES-BENZ EQC 400 4MATIC 4WD

TESTDATO: 16.09.2025

NBF Tilstandsrapport er utarbeidet av Norges Bilbransjeforbund og Forbrukerrådet.

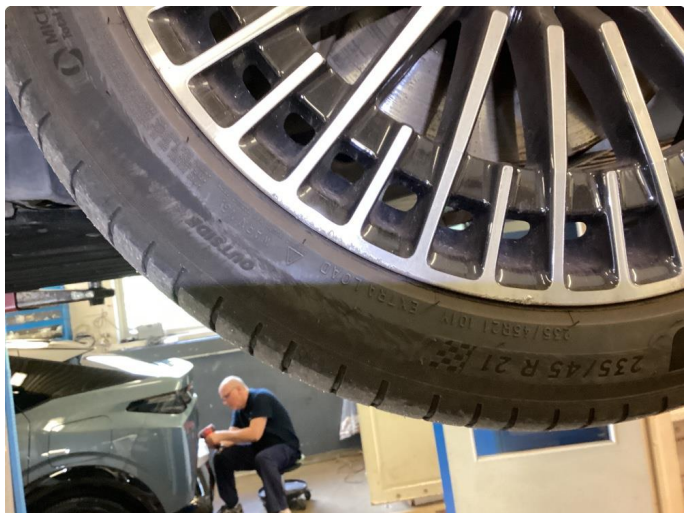
| Punkt | | Beskrivelse | Plassering |
|---|---|---|---|
| 1.1 | Dekk/Felger | Litt kantkjøring på felger | |

1.1 Litt kantkjøring på felger

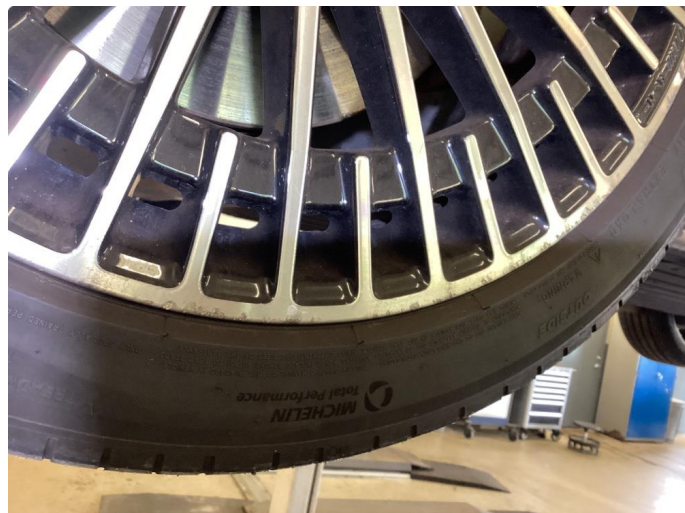
1.1 Litt kantkjøring på felger
