POLESTAR POLESTAR 3 / Y 4WD
TESTDATO: 08.05.2026
KODE: 2019583

EJ85273	26 865 KM	18.12.2024 Førstegang registrert	Elektr.
----------------	------------------	--	----------------

CHASSISNR: YSMYKEEE3SB025517	BRUKTIMPORT: Nei
KJØRETØY: Personbil	FRIST FOR PKK: 18.12.2028

NBF Tilstandsrapport er utarbeidet av Norges Bilbransjeforbund og Forbrukerrådet.

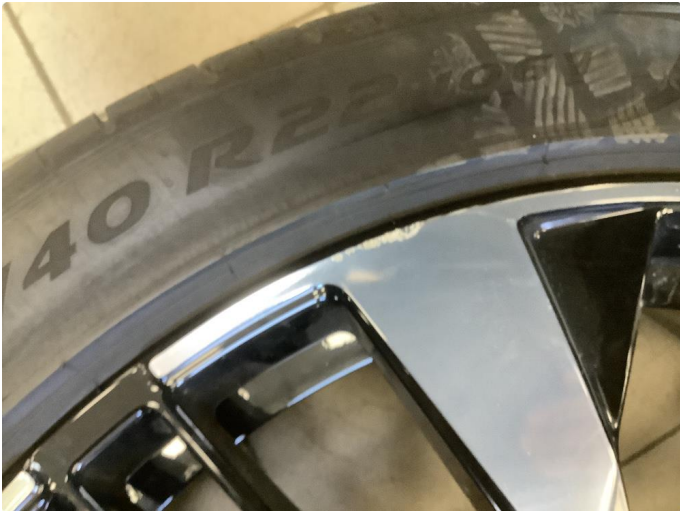
Punkt	Beskrivelse	Plassering
1. EKSTERIØR		
1.1 Dekk/Felger	Små bruksmerker på en felg. se bilde.

1.1 Små bruksmerker på en felg. se bilde.
