**VOLVO XC40 4WD**
**TESTDATO: 11.08.2025**
**KODE: 1777550**

**ED38205**

NBF Tilstandsrapport er utarbeidet av Norges Bilbransjeforbund og Forbrukerrådet.

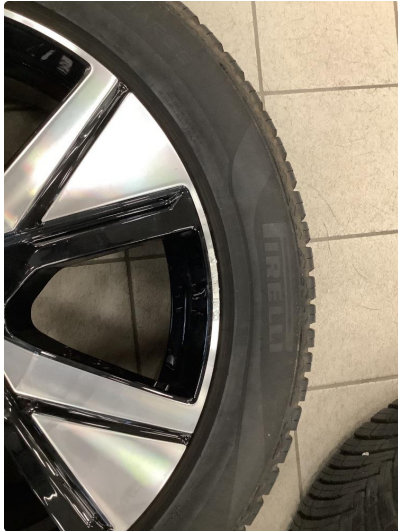
| Punkt | | Beskrivelse | Plassering |
|---|---|---|---|
| 1.1 | Dekk/Felger | Små bruksmerker på 2 sommerfelger | |

1.1 Små bruksmerker på 2 sommerfelger

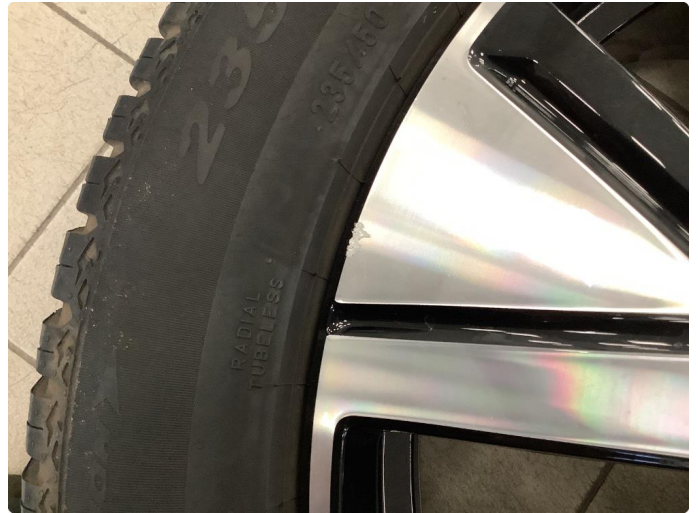
1.1 Små bruksmerker på 2 sommerfelger

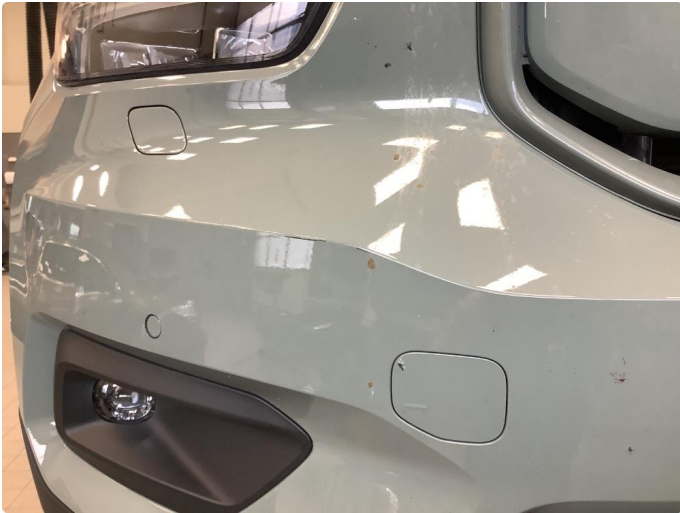
| Punkt | | Beskrivelse | Plassering |
|---|---|---|---|
| 1.2 | Støtfanger | Lite bruksmerke på framfanger | |

1.2 Lite bruksmerke på framfanger
